呑川レポート 2015-5

なにが真実か？その 2ー魚の大量死

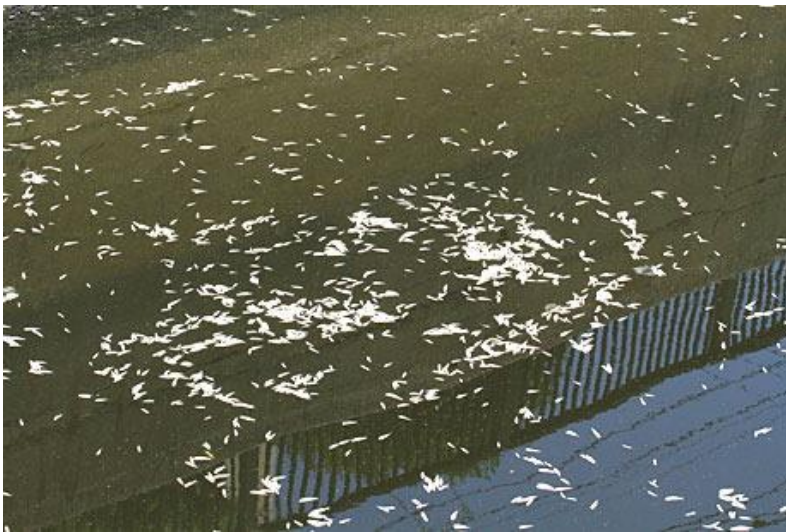
これは、2年前 2013/6/17 の「日蓮橋」（大田区中央 8 丁目・西蒲田 1 丁目）付近の状況です。今まで、私は少量の魚の「へい死」は見たことがありますが、こんなに大量なのは、この時初めて見ました。

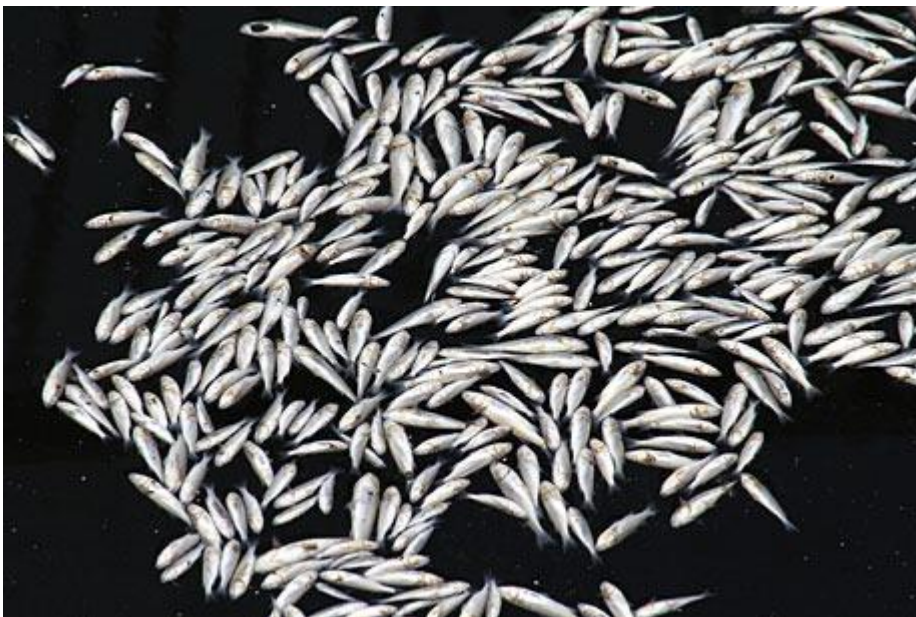
報道では、5000 匹くらいが「へい死」したそうです。

都のプレス発表によれば、「酸欠死」が原因と考えられるそうです。「酸欠死」が起きる要因として、「降雨」により、川底に堆積していた「泥」が巻き上げられ、水中の「溶存酸素」が不足したとのことです。私はこのことに注目し、個人的には呑川の「溶存酸素」を直接調べられ無いので、「降雨」との関連を調べることにしました。

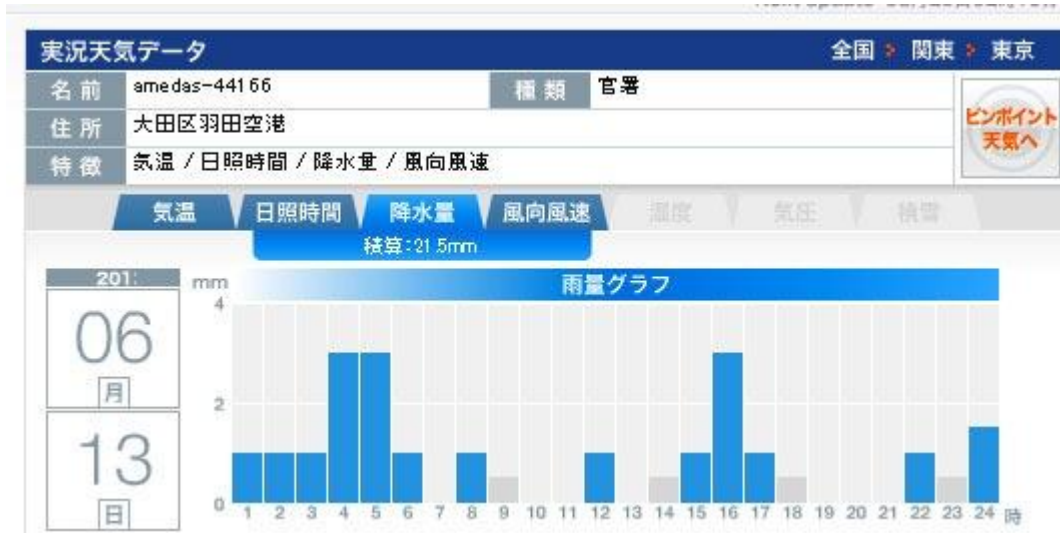
これは 2013/6/13 の降雨の情況です。

「魚の大量死」が起きた 2013/6/17 の前の週は、ずっと梅雨空が続き、こんな風に 1 日中雨が降り続くことが多い週でした。

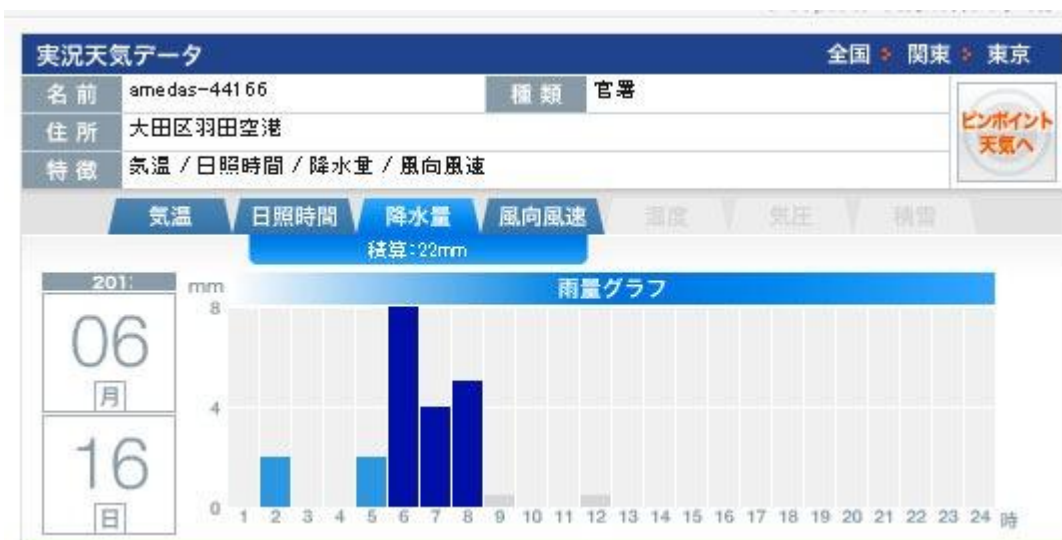
そして、「へい死」が起きた日の前日、2013/6/16 には、とどめを刺すように大雨が激しく降りました。

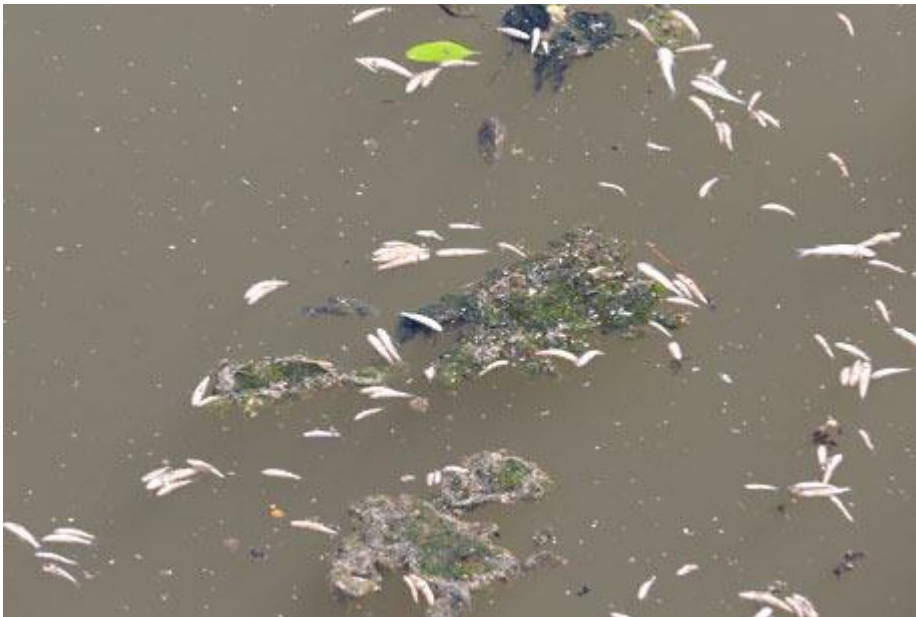
これは、2015/6/24 の状況です。偶然にも、2年前とほぼ同じ時期に「魚の大量死」が発生したのです。この時もまた「都のプレス発表」があり、1000匹くらいの「へい死」があったそうです。「テレ朝ニュース」でも報道されました。

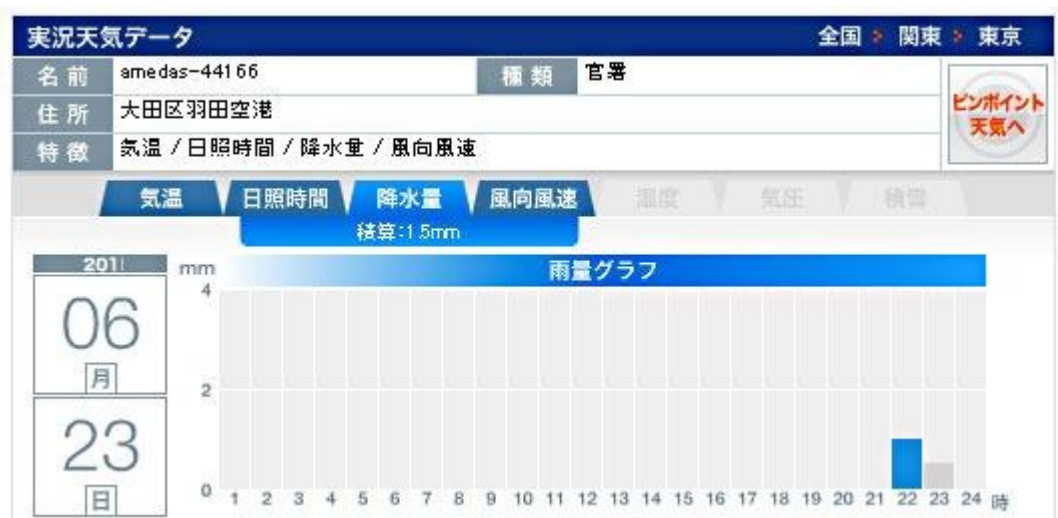
しかし、その前日 2015/6/23 の大田区の雨の状況は、わずかな降雨があっただけでした。この時の「へい死」は、雨に関係が無いように見えます。実は、この雨量データは、「大田区」と言っても「羽田空港」の値です。気象庁の「アメダス」は、呑川流域では「羽田空港」と、「世田谷」（岡本）に設置されています。

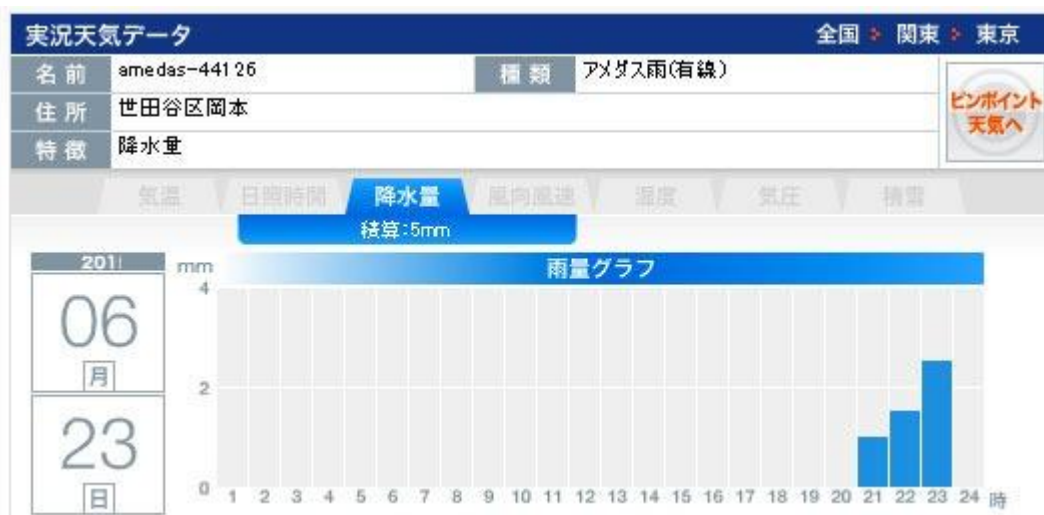
そこで、2015/6/23の「世田谷」の雨量を見てみると、しっかりとした降雨があったのです。「羽田」地域だけの降雨では、「呑川」への影響は少ないと思います。しかし、「世田谷」の降雨は、「呑川源流域」ですので、その下流側は大きな影響を受けます。

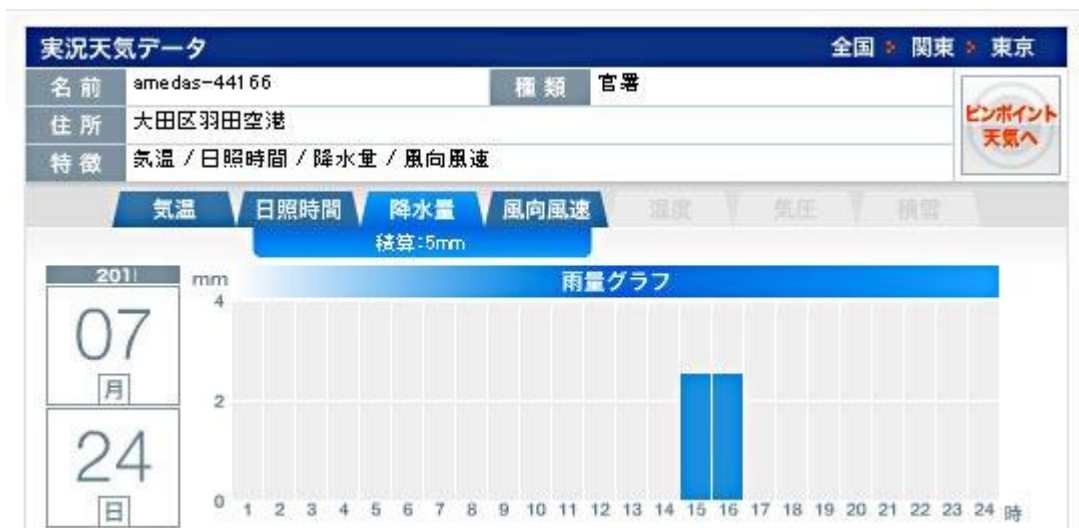
ところが、へい死の前日7/24の雨（羽田地域）は、多くはありませんでした。

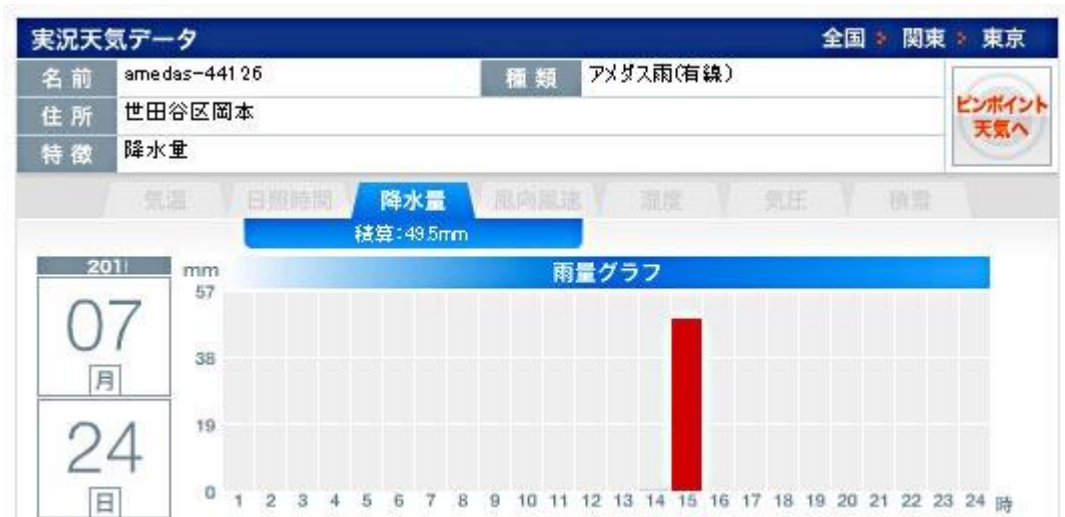
やはり、呑川上流域「世田谷」では、時間雨量 49.5mm という激しい雨が降っていたのです。やはり、「魚のへい死」と、「降雨」は大きな関係があったのです。

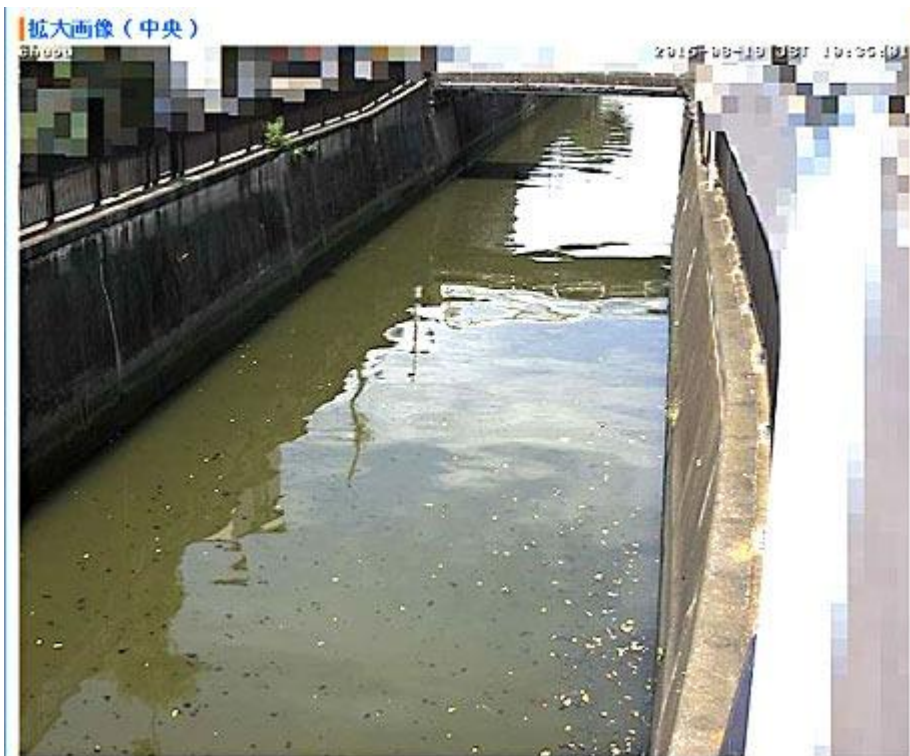
これは、大田区中央の「水防カメラ」の画像です。「双流橋」付近に取り付けられ、上流側「若宮橋」方向を向いています。「水質」を監視するため無く、「洪水」を監視するためですから、呑川がここで大きく曲がる上流側を監視しているのだと思います。2015/8/19の画像は、魚がたくさん浮いているのが写っています。

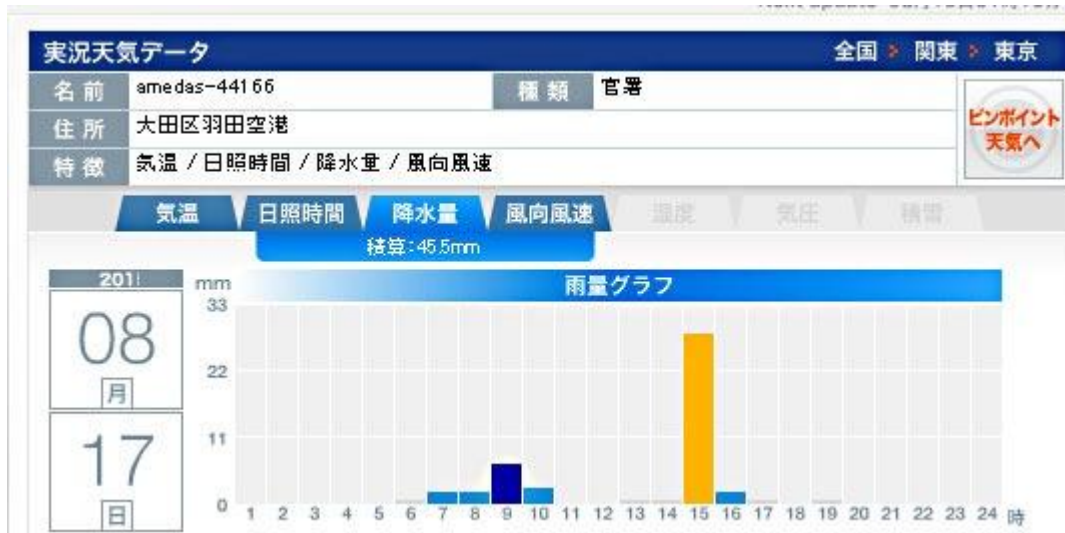
その2日前、2015/8/17に「羽田」では「大雨」が降りました。

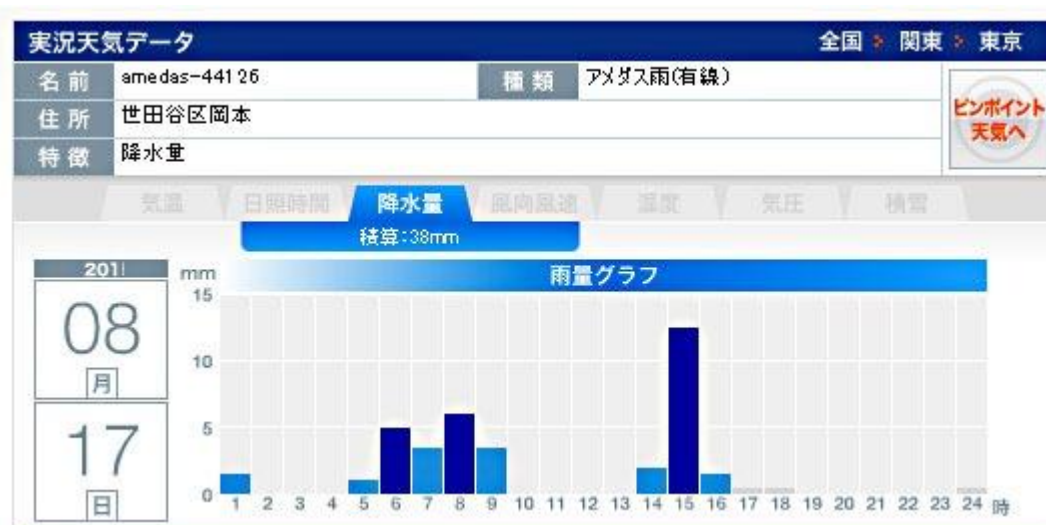
同じ8/17に、「世田谷」でもそれなりの雨が降りました。8/17は、最近ではめずらしく、局所的ではなく、「呑川」全域に雨が降ったのです。

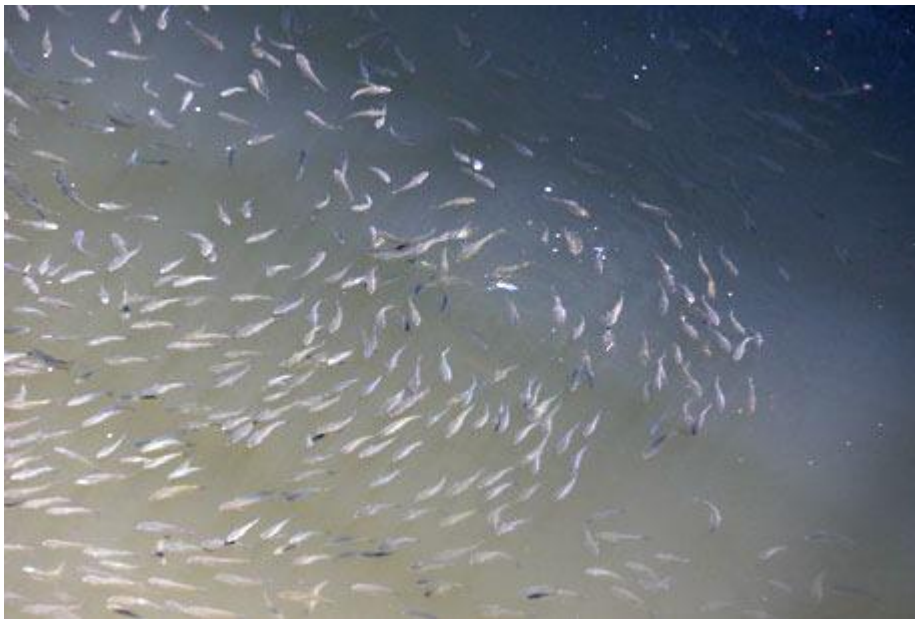
これは、蒲田の「宮之橋」付近を泳ぐボラですが、このように呑川ではほとんど「上層」を泳いでいます。「へい死」を起こした瞬間は、降雨により、「2m」も下の河床の泥が「上層」まで巻き上がり、「酸欠」状態になったのでしょうか？発表されたデータでは「上層」の「溶存酸素 (DO)」は低くないので判りません。また、気をつけなければならないのは、「水温」です。コーヒーに砂糖など「固体」を溶かす時は、お湯の温度が高いほど溶けやすいのは感覚的に知っています。しかし、「気体」が溶けるのは「固体」とは反対で、「温度」が高いほど、溶けにくいのです。

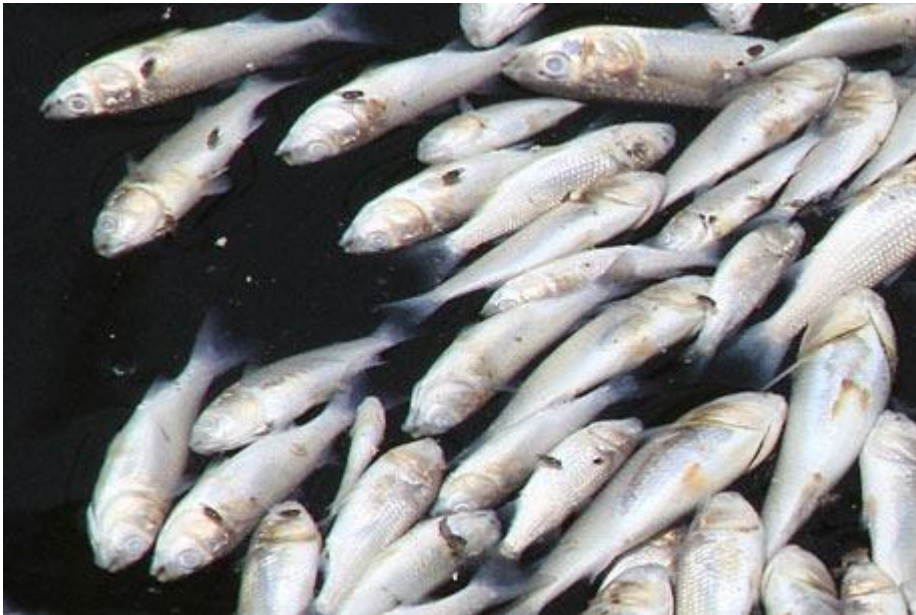
これは2年前の「へい死」の様子ですが、魚の口は全てが閉じられています。

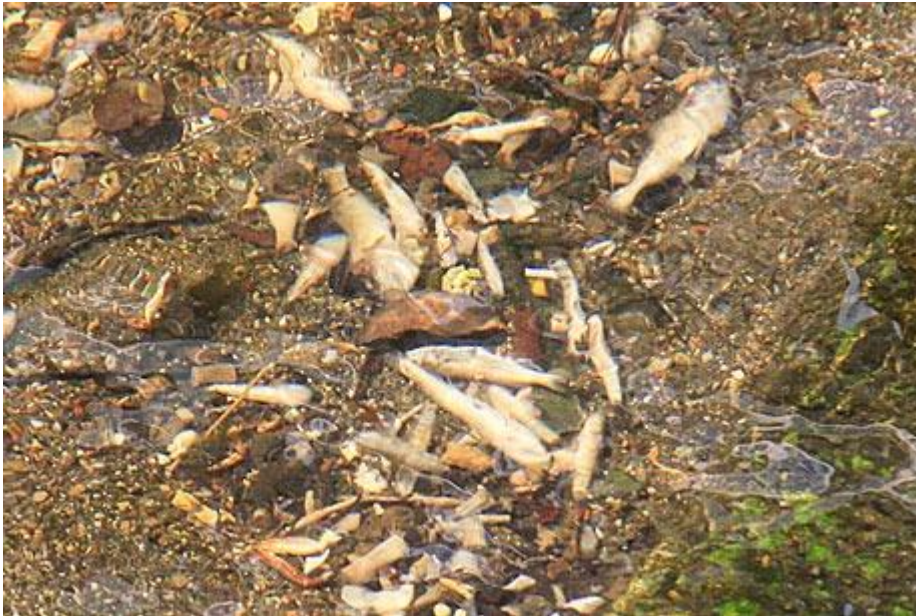
これは、2年前、2013/7の状況です。

久が原の「根方橋」付近で、魚がたくさん「へい死」していたのです。浮いた魚も、腐敗が始まると、沈んでいくのは「西蒲田」で何回も見ていましたから、沈んでここにとどまったのでしょう。

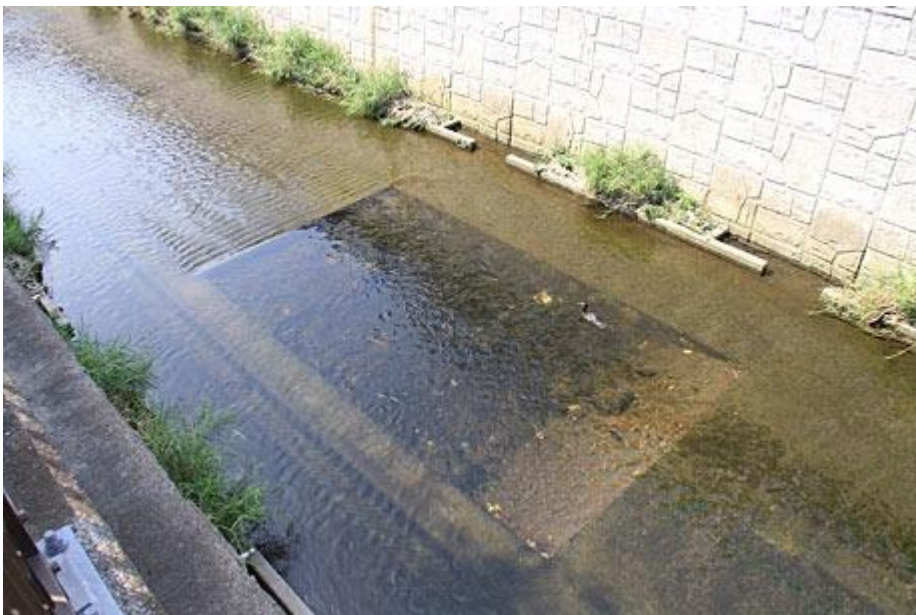
久が原から上流は、水深は浅く、水の流れは急で、河床に土砂や「腐泥（スカム）」が堆積していることはありません。いつも「河床」がキレイに見えています。「溶存酸素（DO）」も、ほとんど最大値で推移しています。

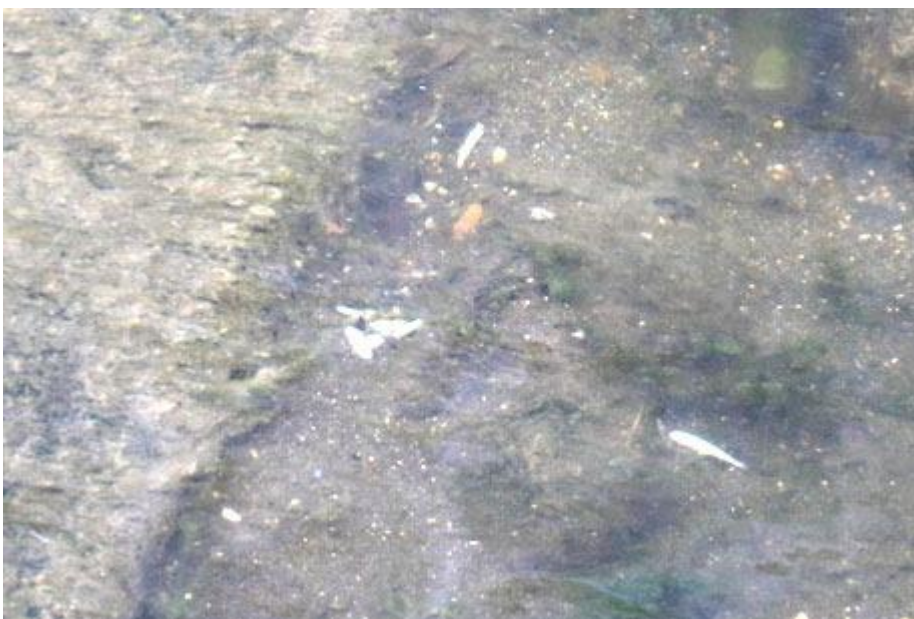
この「湧水孔」に、やはり数匹の「へい死」が溜まっているのが見つかったのです。「上流」でも、「西蒲田」と同時に「へい死」が起きることは、この2年間、続いているのです。

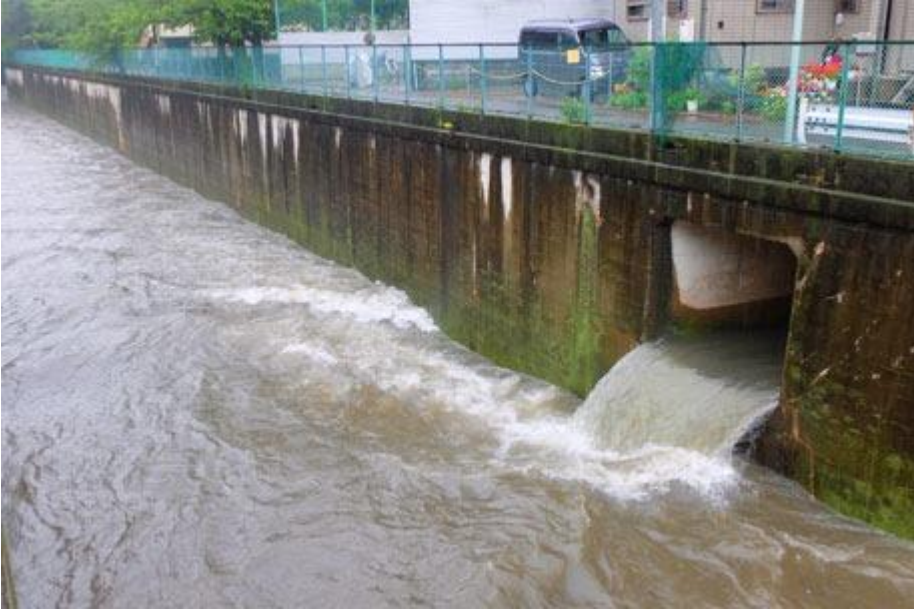
ここは最上流の「石川町」ですが、大雨になると茶色い泥水が流れます。

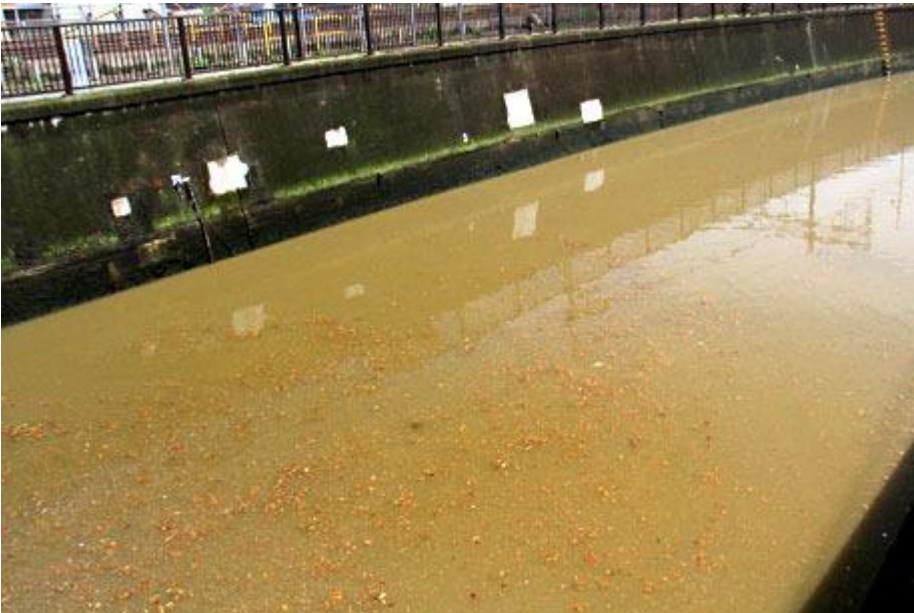
「馬引橋」付近は、上流のような水の勢いはありませんでしたが、驚くようなゴミと泥が混じった水がただよっていました。
