\*\*\* 橋脚に関する災害について \*\*\*

\*\*\* 呑川での事例（天神橋の実際を見る） \*\*\*

\*\*\* 八幡橋（糀谷）の「橋脚」は、どのようにして無くせたか？ \*\*\*

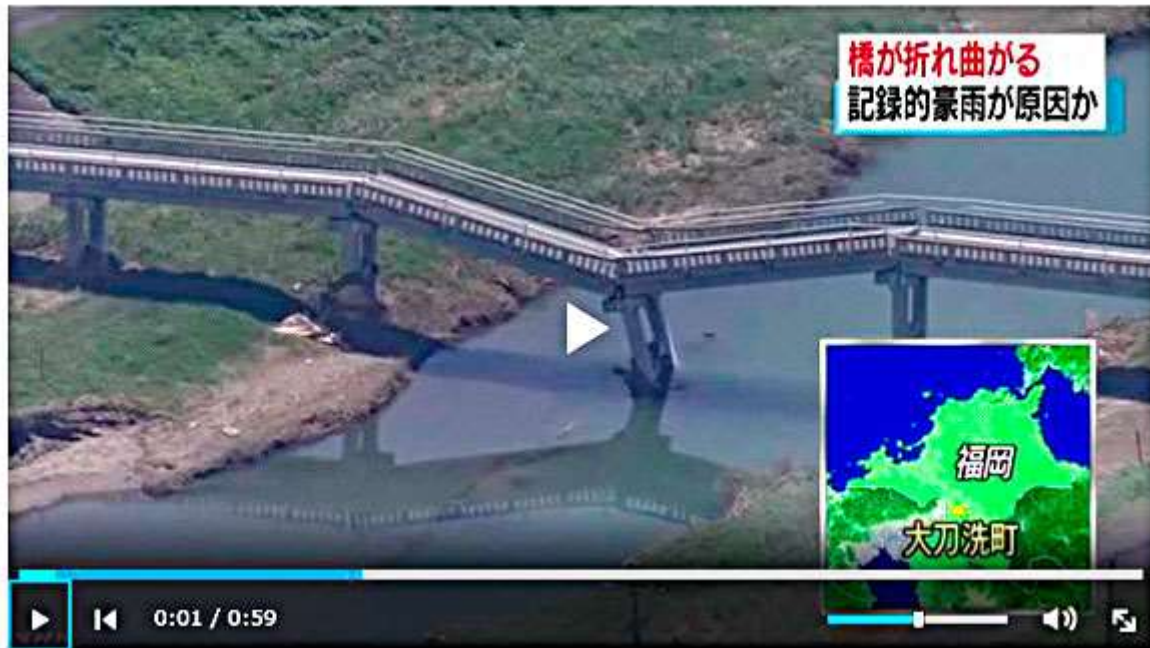
(西日本豪雨福岡県小石原川菅野橋 20180714as)

これも「西日本豪雨」ですが、「橋脚」の一つが傾き、「落橋」寸前の被害を受けました。  
地域によっては「落橋」の被害は大きく、その橋だけに頼っている村もあり、  
「陸の孤島」に陥って、食糧支援もおぼつかず、村民は「私はお米を出すわ」  
「私の所はお味噌・・・」などと、お互いに出し合ってしばらく過ごしたといいます。

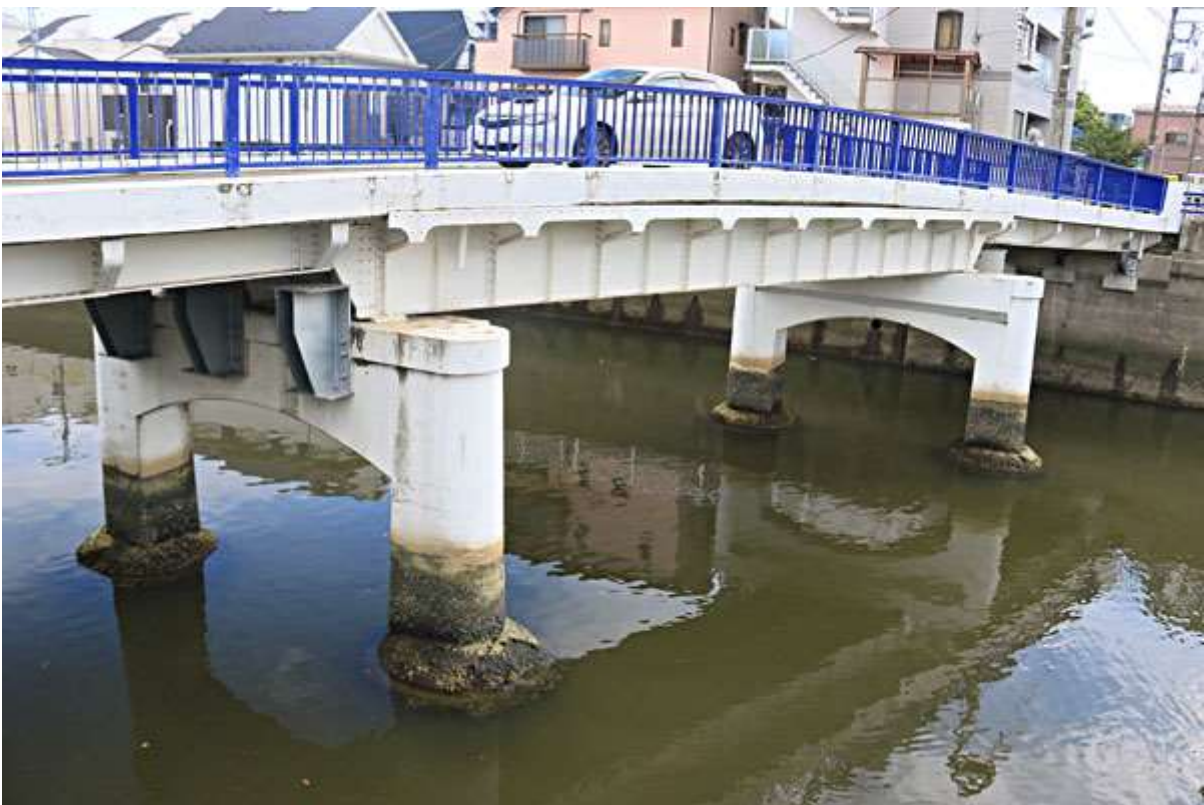
(天神橋 a2017i2130s)

この橋は「夫婦橋水神公園」のすぐ下流にある「天神橋」です。  
ご覧の通り、「橋脚」が呑川の中央に 2 つあります。  
ちょうど、1 台の車両が走っていますが、橋そのものの重量と、路面を走る車とを  
2 本の橋脚が支えています。  
ここは、上流部の 2 倍以上、26m 位の川幅がありますから、「橋脚なし」の橋を  
作るのは、地震など災害を考えると大変なことです。

「天神橋」の「橋脚」については見るべき点がいくつもありますが、  
まずは「橋脚形状」が流心に向かって「円」もしくは「楕円」に  
近いことに気が付きます。  
呑川は「流木」の発生は考えられませんが、もし「流木」が流れ着いても、  
橋脚にぶつかって滞留することなく、水の流圧で橋脚を回り込むように回転し、  
下流に流れるようになっているのです。

これは「構造令 62 条」でも推奨されている形状です。

また、「流木」とは別に、豪雨があった時「橋脚」が水の流れの「阻害要因」に  
なってはいけません。  
その基準として、「橋脚」部分が「河積の 5%以内」と指定され、  
「天神橋」もそういう基準で審査されているのです。

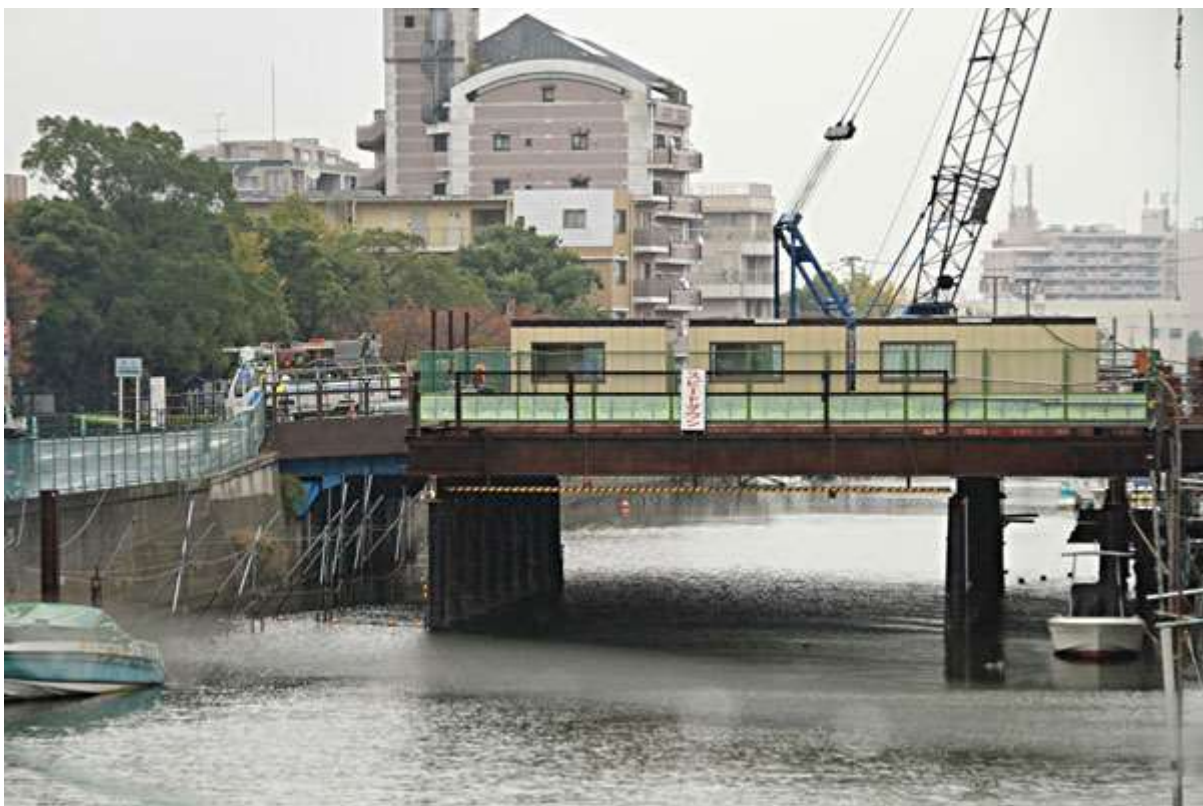
（旧八幡橋 a2010i9567s）

これは「解体直前」の「八幡橋（糀谷）」で、橋脚 2 本で支えられています。

川幅が 30m に達するとはいえ、確かに船運の「すれ違い」などには余裕が無く、航行も危険だったことが類推されます。

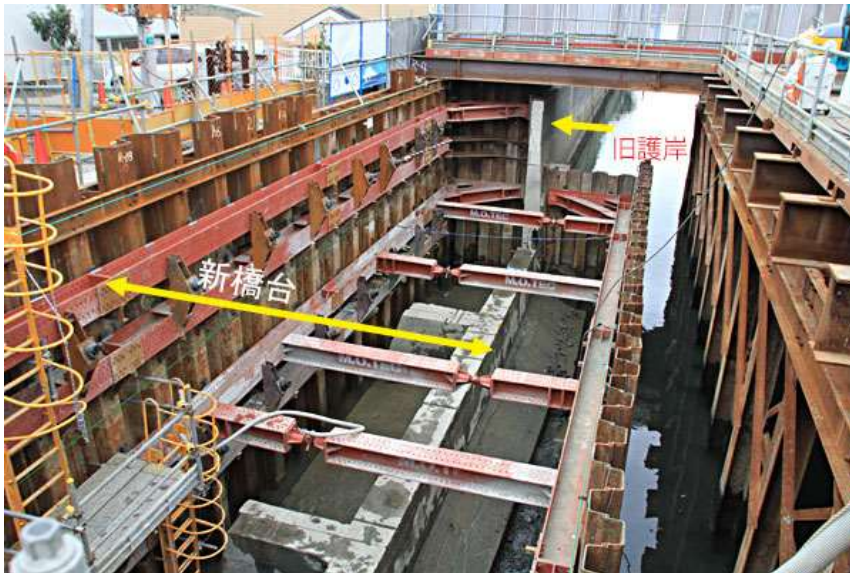
(八幡橋橋台 a2010i8507s)

工事現場に特別に入らせていただきました。「旧護岸」が切り取られ、それに続いて、昔の「橋台」がフーチンと共に見えています。ここに分厚い「橋台」が作られるのです。橋の途中で支える「橋脚」を無くすということは、川の両端で全ての重量を支えなければならず、「橋台」には特別の強度が求められます。しかし「橋台」の「外側（道路側）」にフーチンを作るとすれば道路は全て掘り返しが必要になり、周辺の家屋等にも振動・騒音が加わり、事実上、工事期間は住めなくなってしまいます。

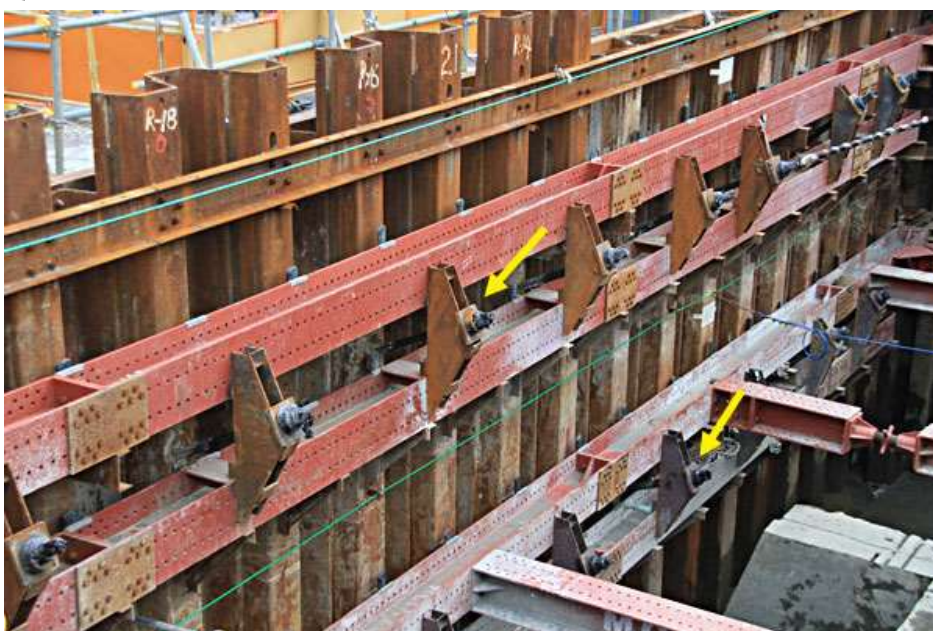
(八幡橋橋台 b2010i8512s)

矢印にあるように、上下２段で「橋台」の押さえとなる鋼板の壁を道路側に引っ張っているのです。

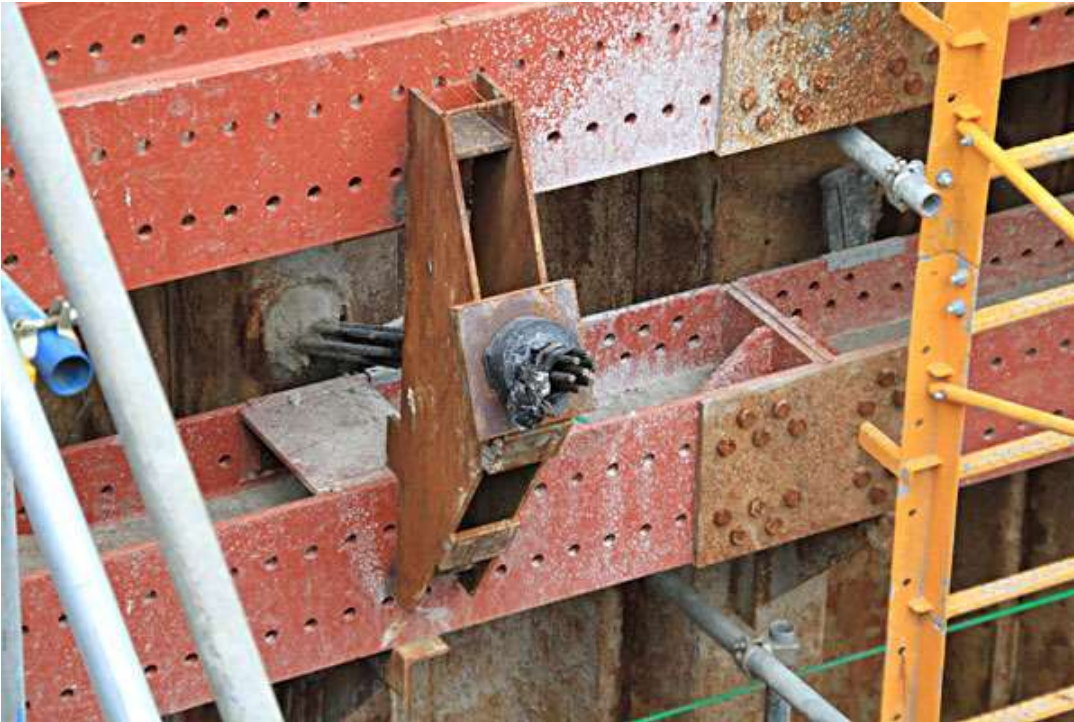
(八幡橋橋台 c2010i8523s)

拡大してみると、鋼線（ピアノ線）の束で強く引っ張っているのが判ります。そして、この鋼線は道路を越え、住宅の下を通り、数十m先で固定されているのです。これが出来なければ、「強大な橋台」など出来なかったのです。そして、それが可能となった数少ない条件が「八幡橋」にはあったのです。

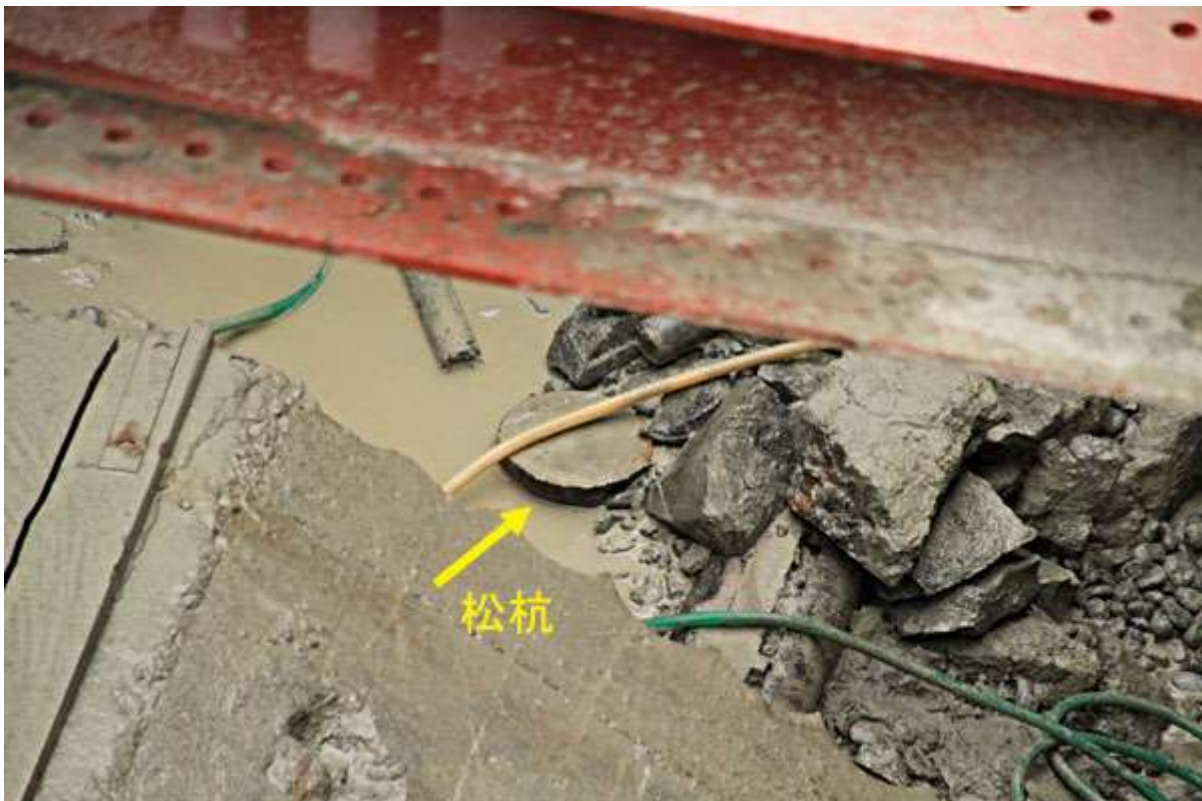
(松杭 a2010i9556s)

現場は、古い橋台の解体も同時に進められ、沢山の資材や、破砕物で  
ごった返していました。

ふと見ると、それらの中に、昔の「松杭」が出ていました。

ここは「軟弱地盤」ですから、「松杭」を打って地盤強化をしたのでしょう。  
現在では、まず地盤を固める「地盤改良工事」を先行させます。

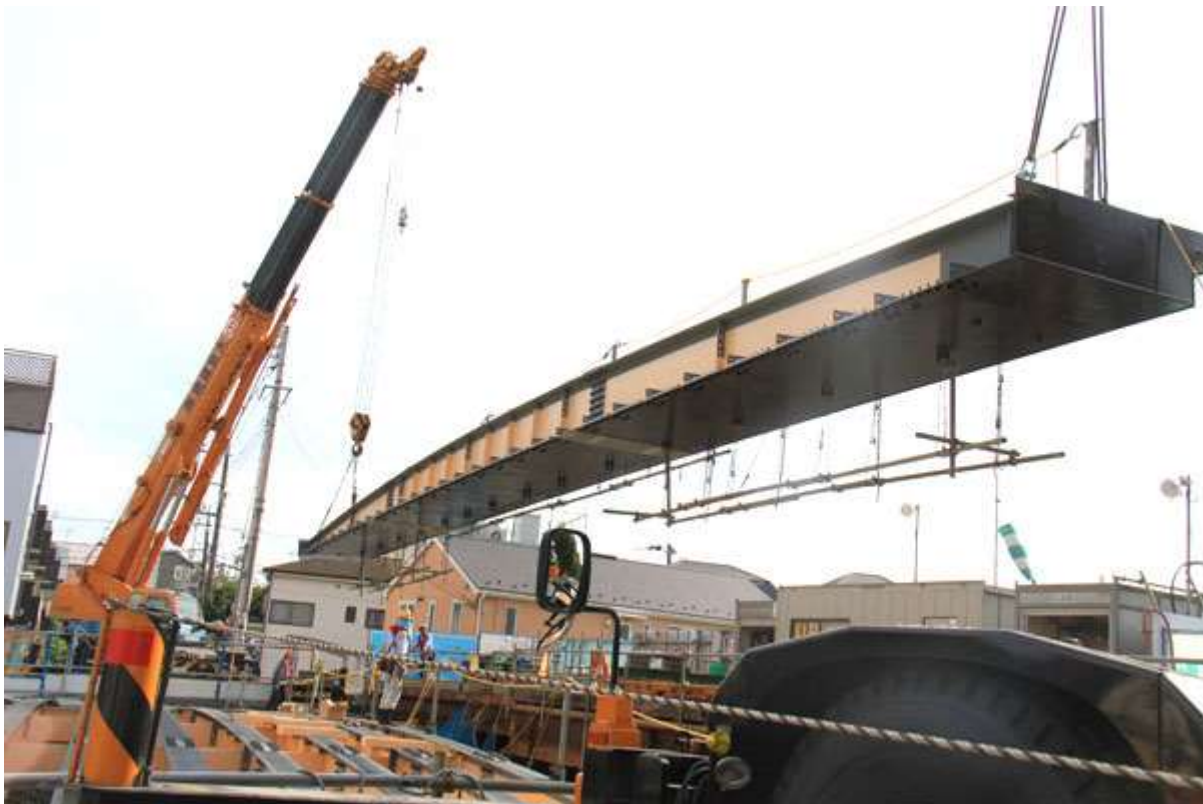
(八幡橋橋桁 a2012i5135s)

そして「橋台」工事が始まって2年後、2012 年になってようやく、

「鏡台」の上に「橋桁」を載せる作業が始まりました。

「橋桁」は、橋の両岸からクレーンで、水平を崩さず、じっくり慎重に

動かされましたが、近隣の家に覆い被さるように動き、万が一を考え、住民は避難をしていたようです。

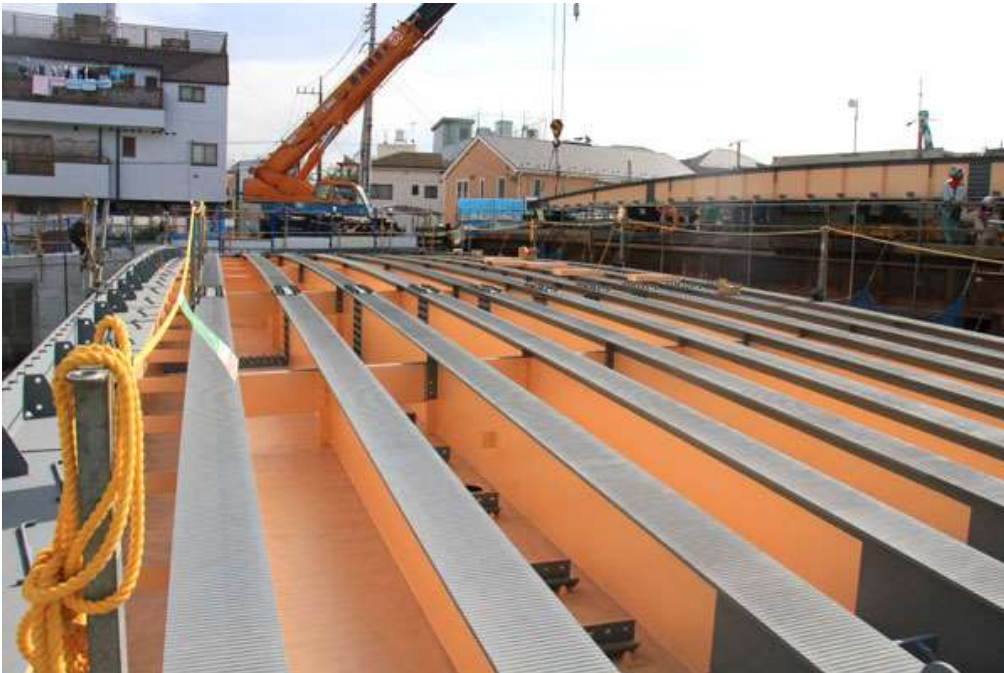
(八幡橋橋桁 b2012i5099s)

こうして「橋台」の上に「橋桁」が並べられていきます。この重量物が、両端の「橋台」だけで支えられているのです。測定しながら進められていますので、おそらく「橋桁中央部」は、それなりの沈み込みが記録されていることでしょう。そこで、気になるのは、「橋桁」の灰色の模様です。

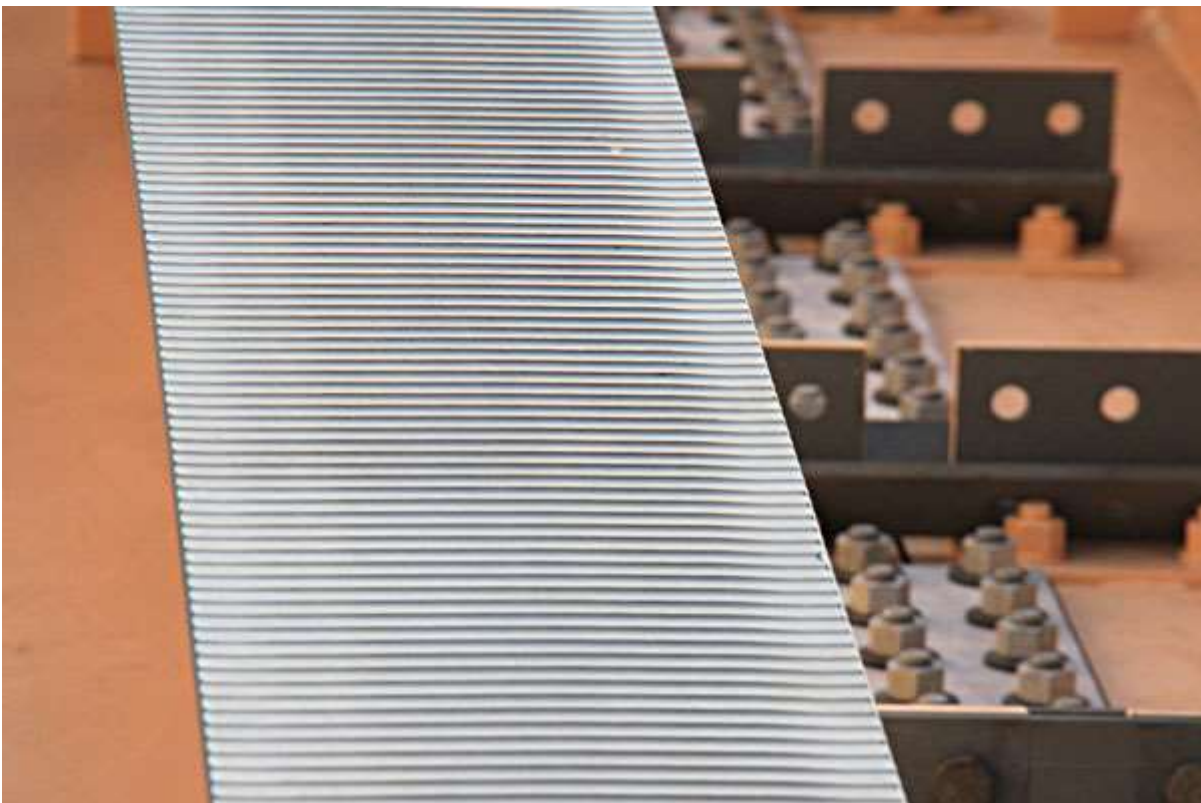
(八幡橋橋桁 c2012i5126s)

「橋桁」の上部にあるこの凹凸模様は、何のためにあるのでしょうか？実は、この模様こそが、「橋脚」を無くす原動力の一つにもなったのです。「橋脚」を無くすと、大重量の「橋桁」の中央部を支える台がありませんから、沈み込みは避けられません。

ですから、最初から中央部を高くして、山なり形状になります。

従来は、ピンを立て、橋桁に「道路面」をつなげましたが、ピンの高さだけ「路面」は厚くなり、山なりは高くなります。

そこで、上の写真のような「凹凸面」で、路面を橋桁とつなげたのです。

こうして「山なり」が少しでも薄く、通行者の負担が減ったのです。

これは、今回の特許技術でしたが、これがあったからこそ「橋桁」を無くすことが出来たと言えるのです。

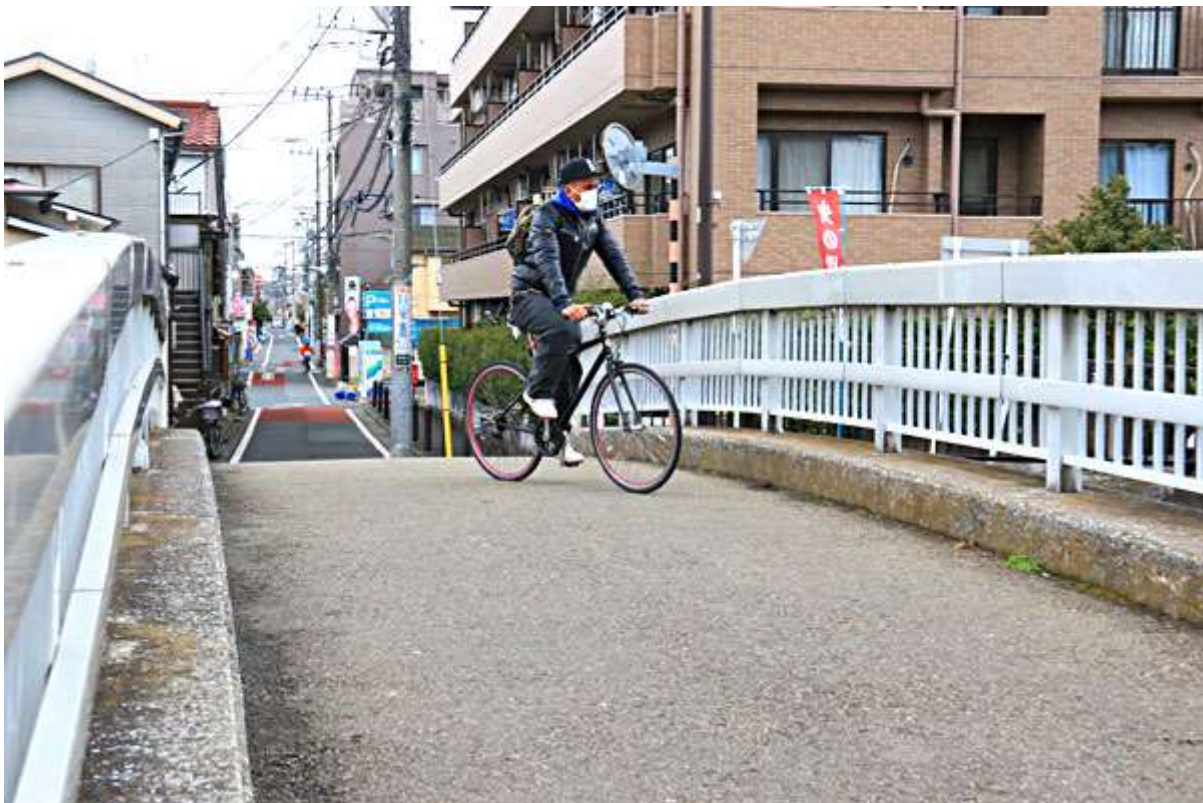
(馬引橋自転車 a2017i6813s)

この写真は西蒲田の「馬引橋」ですが、橋の「弓なり」形状に、  
若い男性でも自転車を「立ちこぎ」をして渡る始末です。  
新しく出来た「八幡橋」が、こうなったら地元の住民から非難ごうごうでしょう。

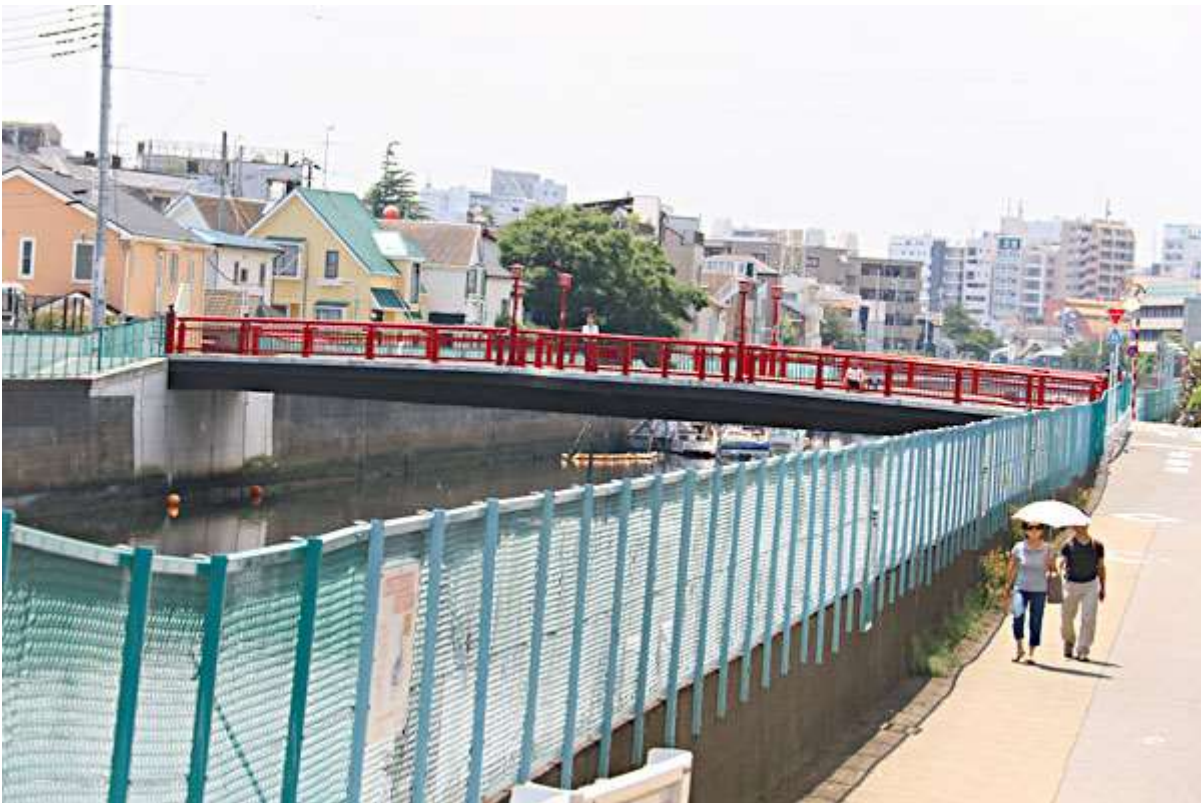
(八幡橋橋脚無 c2015i8856s)

こうして、「橋脚」の無い「八幡橋」は完成しました。

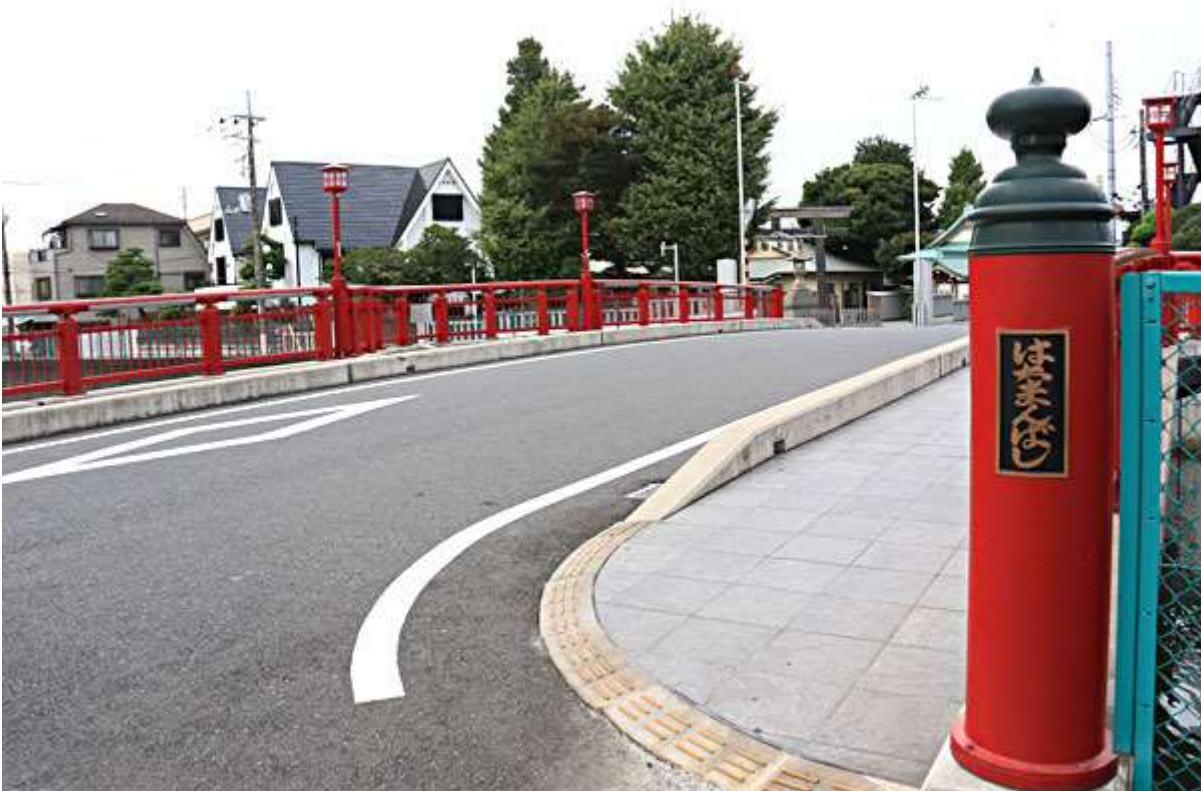
(八幡橋緩傾斜 a2016i2345s)

心配された山なり形状も小さく、キレイに仕上がりました。

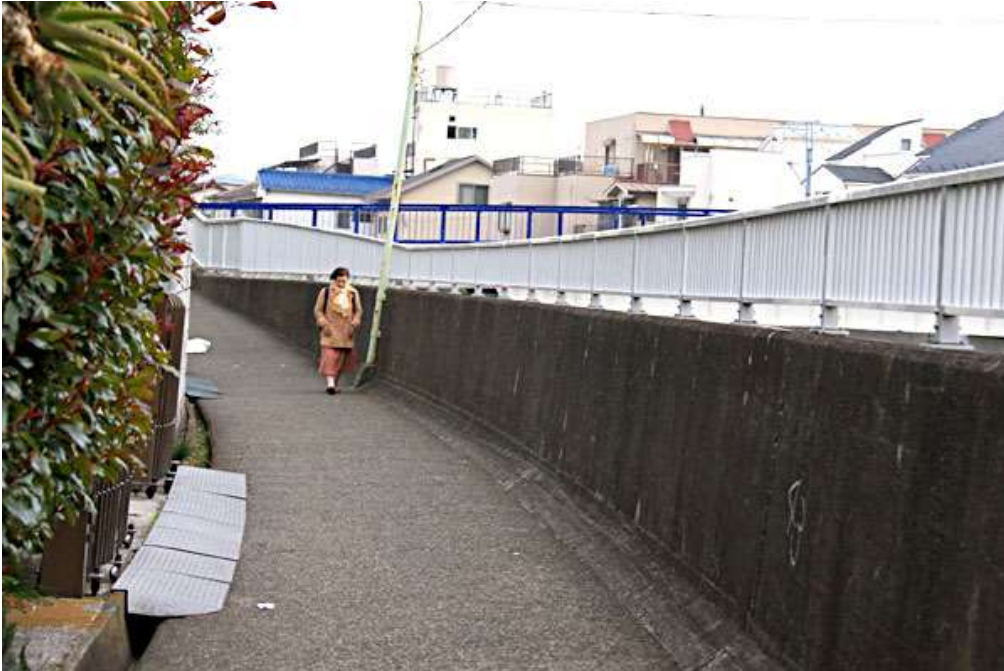
(天神橋環境 a2018i7443s)

ここは「橋脚」のある「天神橋」付近・・・青く見えるのは「天神橋」の欄干です。この側道は、車も通れない狭い道で、工事のための大型車両などは絶対通行が出来ません。
