## 呑川レポート 2015-8呑川の実態を明らかにする観測機器群

----- (呑川の実態を明らかにする観測機器群の設置) -----

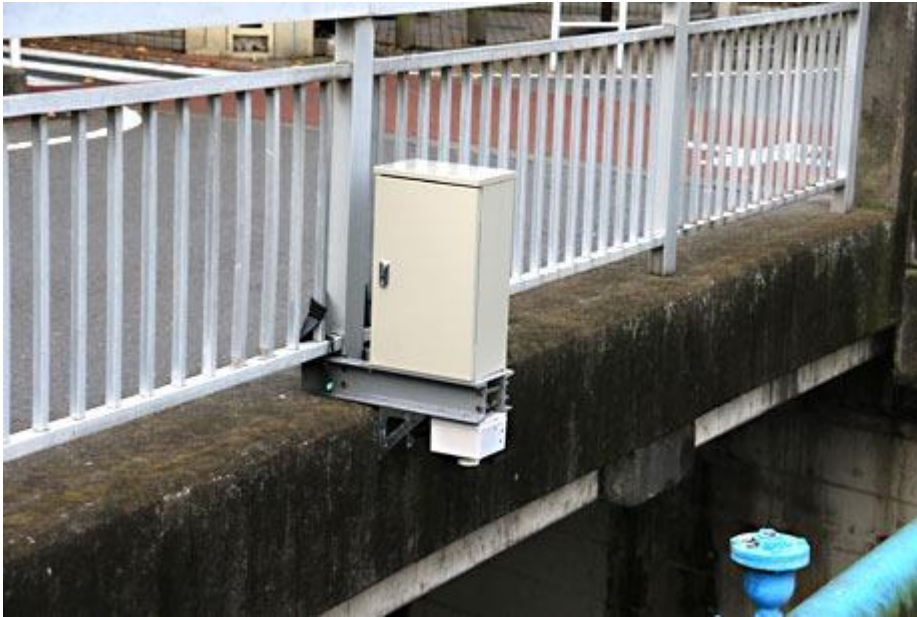
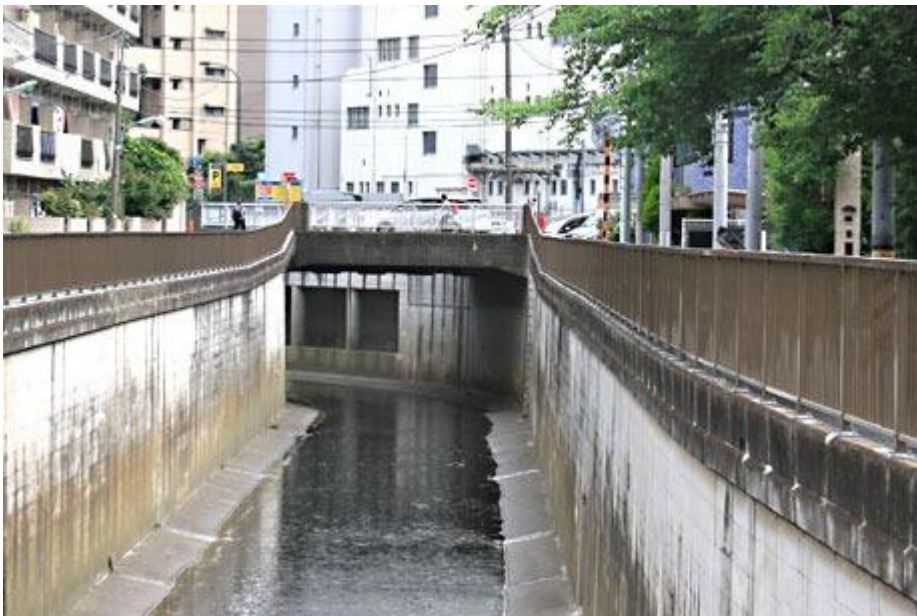
橋の外側から見てみると、明らかになにかの機器です。大きなボックスの下に、小さな白いボックスが付いています。

これは何だろうと思い巡らしていましたが、ハタと思いついたのは、昨年「妙見橋」などに付けられた機器、それは電波による「流速計」と超音波による「水位計」でしたが、その「水位計」とそっくりなのです。

きっと、これは「水位計」に違いありません。

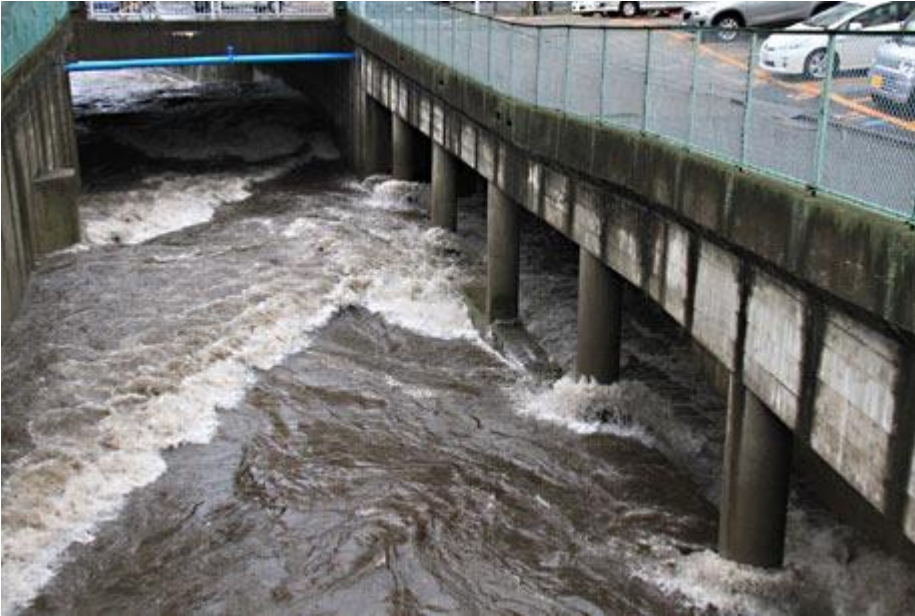
この「水位計」が付いている「島本橋」から、下流を見ると、呑川の護岸に大きな四角の穴が空いているのが見えます。大雨時には、呑川の水はここから分流され、「中原街道」の下を通り「多摩川」に排出されるのです。この「地下河川」を「中原幹線」（下水道）と呼んでいます。

こんな風に、右側から「呑川」の水がバイパスされて「多摩川」に分流されるのです。  
さて、「島本橋」に設置された「水位計」は、この「中原幹線」と関係があるのでしょうか・・・？  
「石川町」から「雪が谷」へ足を進め、「中原幹線」を越えた下流側に向かいます。  
すると・・・

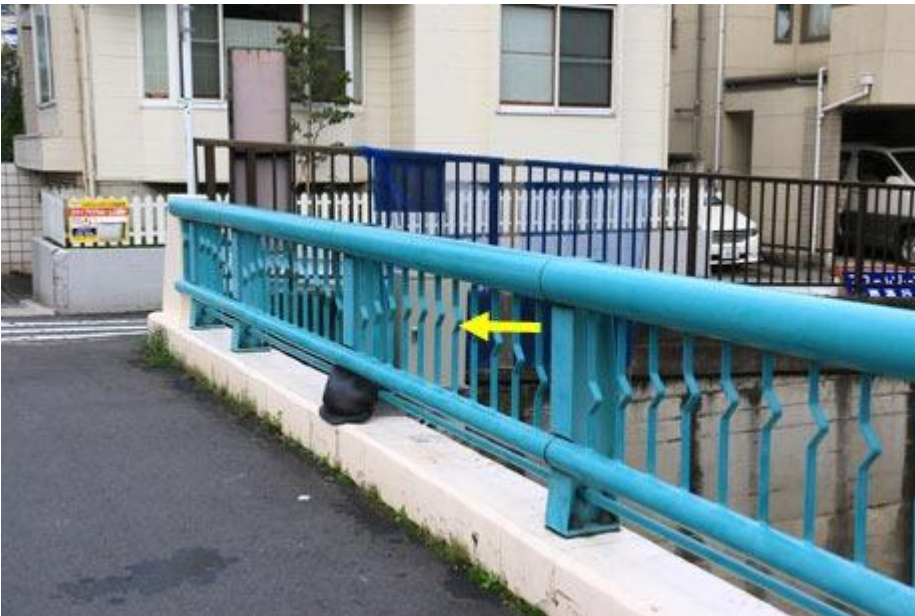
「中原幹線」から3つ下流の「宮前橋」に、ひっそりと同じ「水位計」が付いているのを発見しました。  
つまり、「中原幹線」の「上流」側と「下流」側に「水位計」が付けられていたのです。これは明らかに「中原幹線」による「洪水防止効果」のデータを採っているのに違いありません。  
何の表示も無いので、「建設技研」に連絡を取ってみました。すると、やはりその通りでした。  
私がこの「水位計」を発見して、1ヶ月ほど経ち、ようやくこんな表示が付けられました。

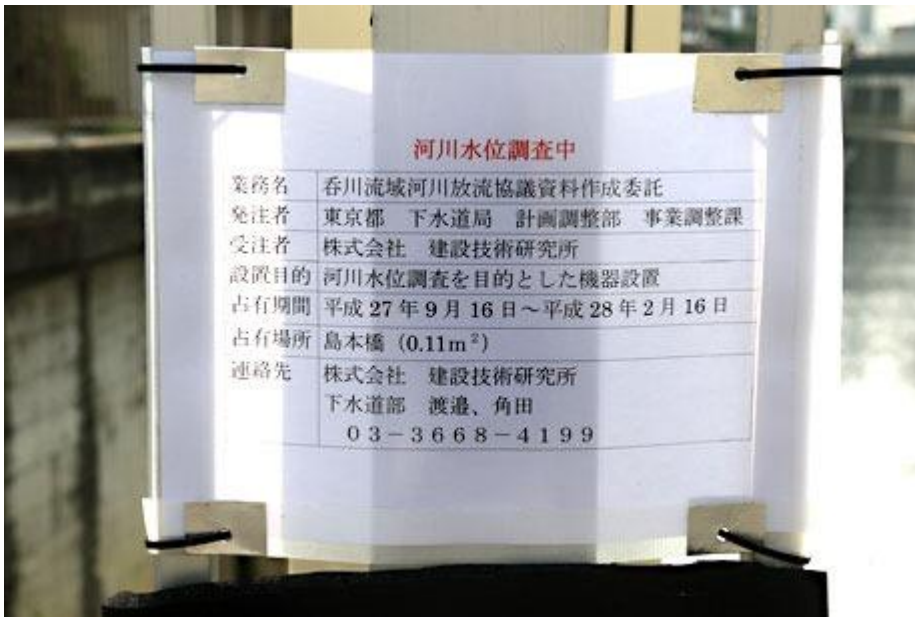
「東京都・下水道局」の依頼で、「建設技研」が設置したもので、「呑川流域河川放流協議資料作成委託」とあります。今年（2015年）の9/16から来年の2/16まで設置されるようです。これが都の「豪雨対策指針」などに活かされるようです。

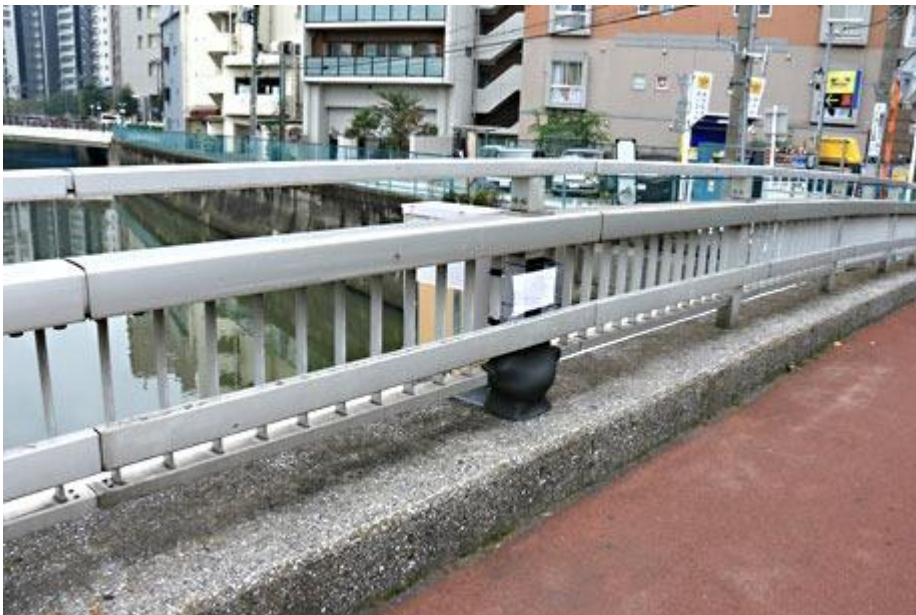
蒲田の JR 京浜東北・東海道線のガードを越え、「宮之橋」を越え、「御成橋」までやって来ると、やはり同じ「水位計」が付けられていたのです。（「御成橋」は、蒲田の「あやめ橋」の一つ上流側の橋です。）これには驚きでした。この地域は、雨による水位変化と言うより、潮の干満に依って、大きく水位が変わる地域ですので、ここで取れるデータはまた特別の意味合いがあるのでしょうか。

また、「上流」の設置期間が（2016年）2/16迄にたいして、「御成橋」の水位計は、（2016年）11/30

迄とかなりの長期間の予定となっていました。やはり、データを採る目的も違うのでしょうか・・・

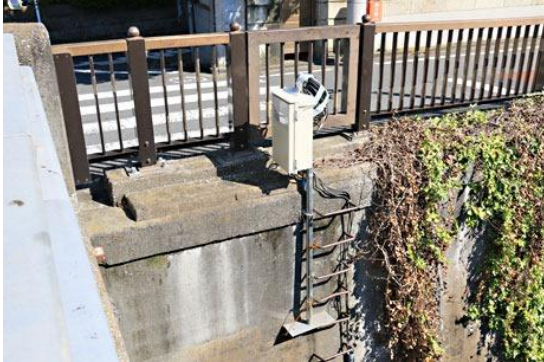
ここは池上の「養源寺橋」の脇です。（「養源寺橋」は、池上本門寺の正面にある「霊山橋」から2つ下流の橋です。）ここには、今までの「水位計」とは違った機器が付いていました。

標識には、「大田区発注 ” 呑川の総合的な水質浄化による改善効果の検討委託” におけるカメラ調査において、カメラ装置を設置し、水面の撮影を行うため」と、あります。

これは、都が設置した「水位計」と違い、大田区の依頼によって設置したのですが、やはり同じ「建設技研」が請け負っています。

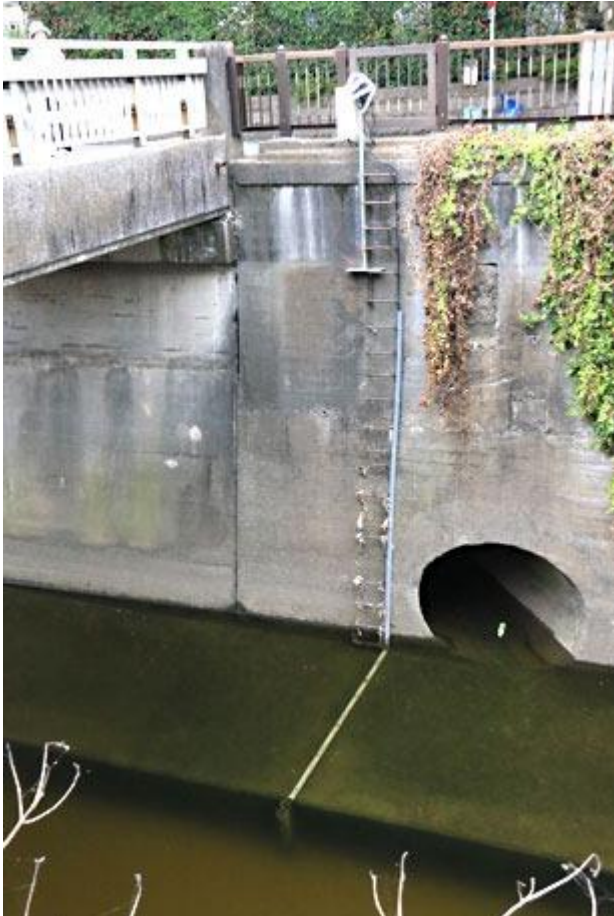
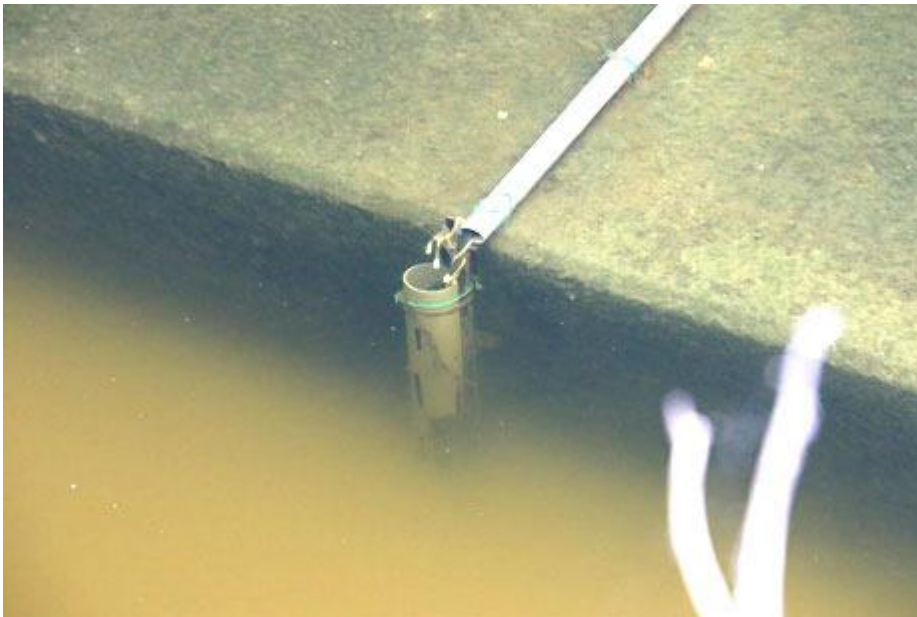
「養源寺橋」の対岸から見てみると、ボックスから出たケーブルは「犬走り」まで伸び、さらにそこで折れ曲がって、「低水敷」の河床まで伸びています。

水の中に入った機器・・・そこにカメラが入っているのでしょうか？入っているとしても塩ビのパイプに囲まれていて、とても撮影出来るとは思えません。

そもそも表示されている内容は「水面の撮影を行う」とあり、カメラを水面下に入れる必要はありません。きっと、カメラではない機器が入っているとしか思えません。そこで、再び「建設技研」に問い合わせをしました。やはり、「養源寺橋」のこの機器はカメラではありませんでした。「水質」測定を行っているとのことで、「温度」や「溶存酸素（DO）」などを測定しているそうです。それは10分間隔で連続記録しているとのことです。

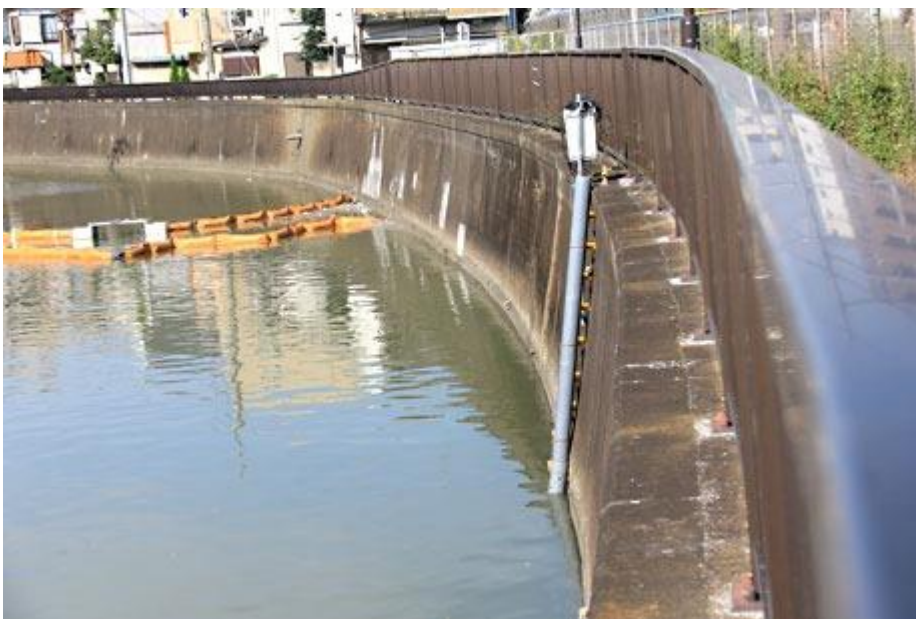
蒲田駅近く、「JR 東海道線」鉄橋脇の児童公園付近の呑川左岸に、「養源寺橋」にあったと同じような機器が、水面下まで伸びていました。やはり「水質連続測定」装置のようです。ここにも、カメラは無

いの「カメラで水面の撮影」と、「養源寺橋」と同じ表記がされていて、現実とは違ったままでした。

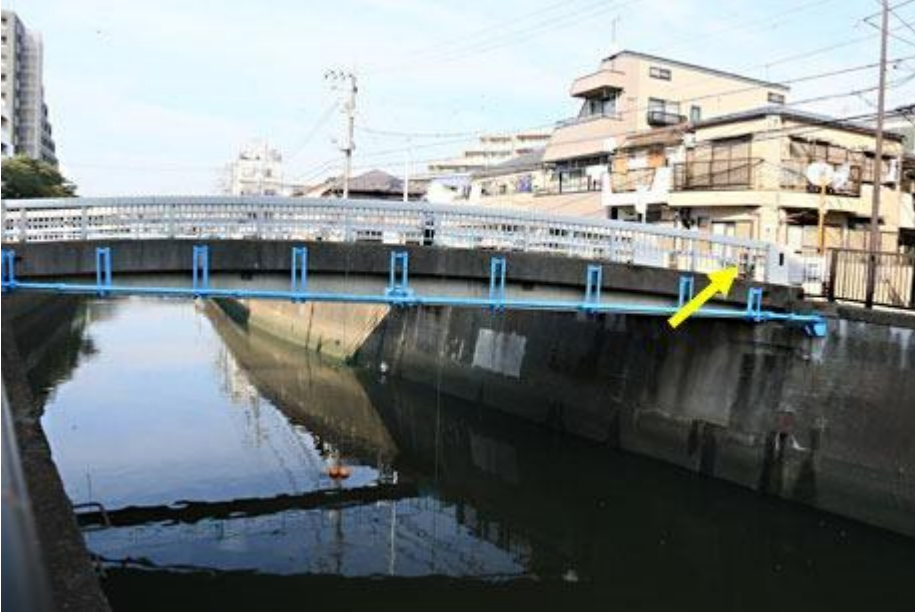
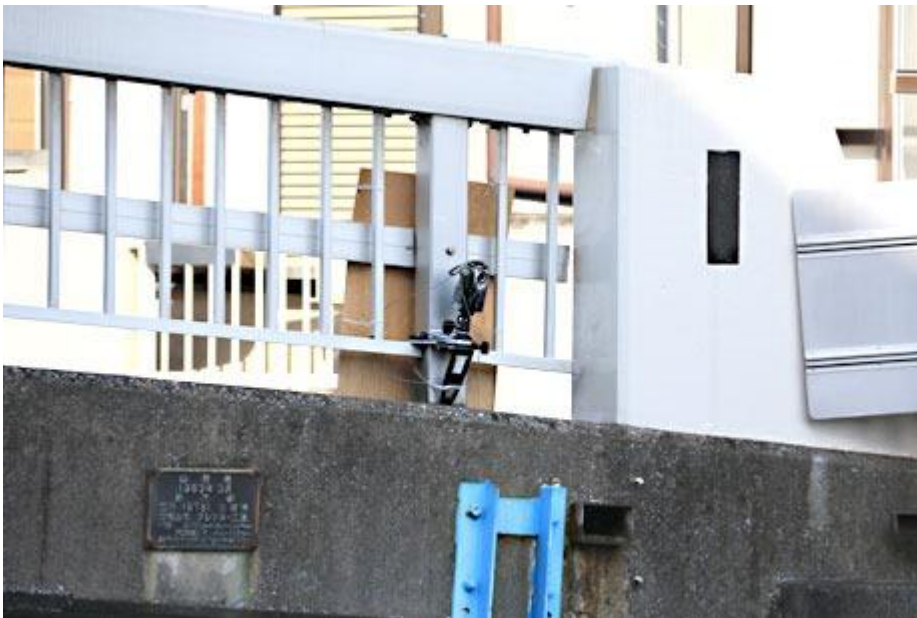
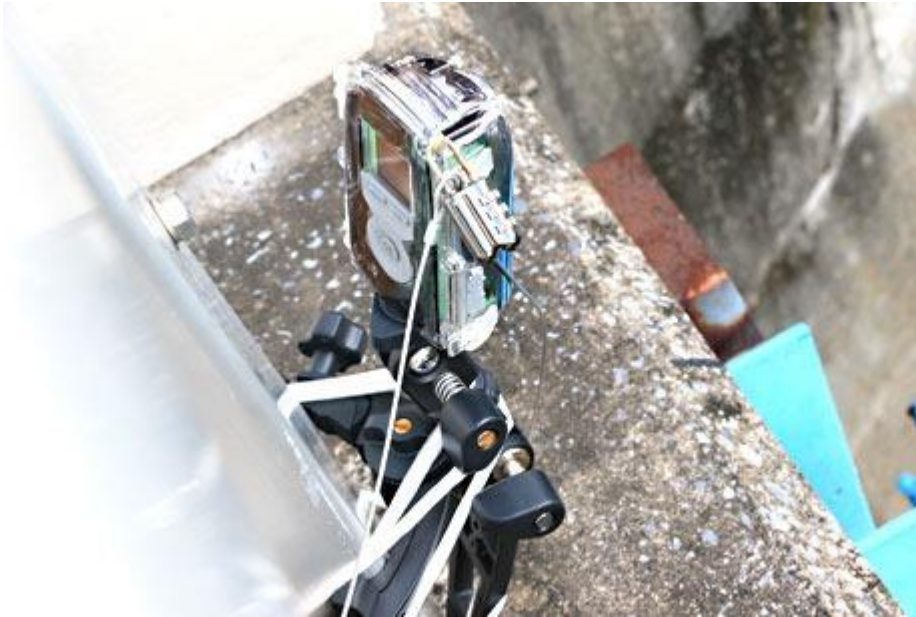
ここは西蒲田の「山野橋」（「双流橋」から下流へ2つ目）、もう夕暮れになり見にくかったのですが、通り過ぎて振り返ったとき、なんとも小さな機器が目にとまりました。橋の上からは気が付かなかった場所にあります。

こんな小さなカメラが、橋の上からは柵に隠れて見えない位置に付いていたのです。

「山野橋」の欄干から身を乗り出してやっと撮った「水面撮影カメラ」です。これで、西蒲田地域の水質汚濁を記録するようです。やっとカメラが見つかり、橋にどんな風に付いているか判ったので、こんどは見落としが無いように、再び探しながら歩きます。

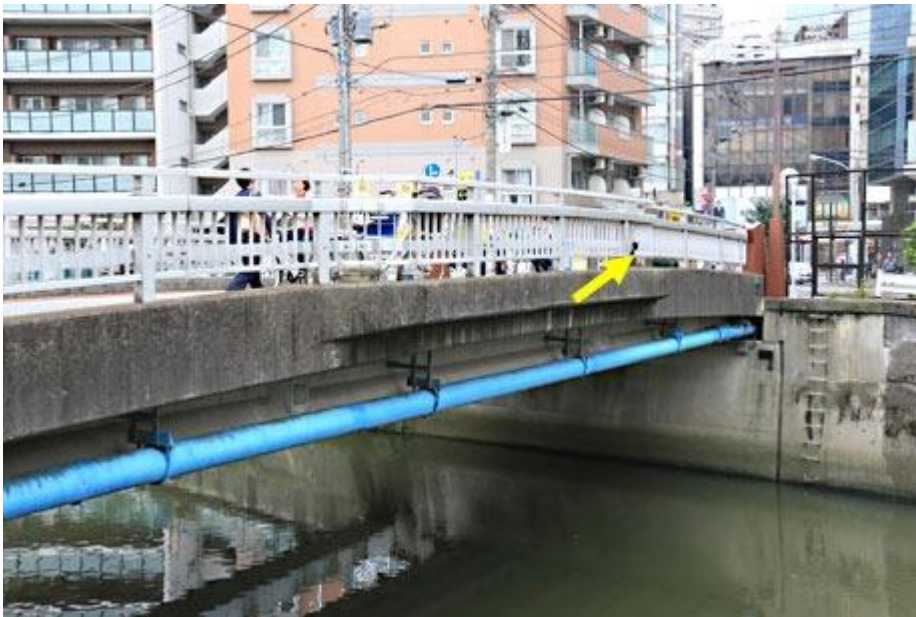
ここは、さきほど「水位計」の存在で紹介した、JR 京浜東北線鉄橋の下流にある「御成橋」です。ここにも、小さくて気が付かない「水面撮影カメラ」が、付いていました。自転車でスイスイ行ったら、どうしても見落としてしまいましたが、歩いて観察すれば見つけることができます。私も、見落としている機器があると思います。ぜひ、皆さんも発見されたら教えていただければと思います。

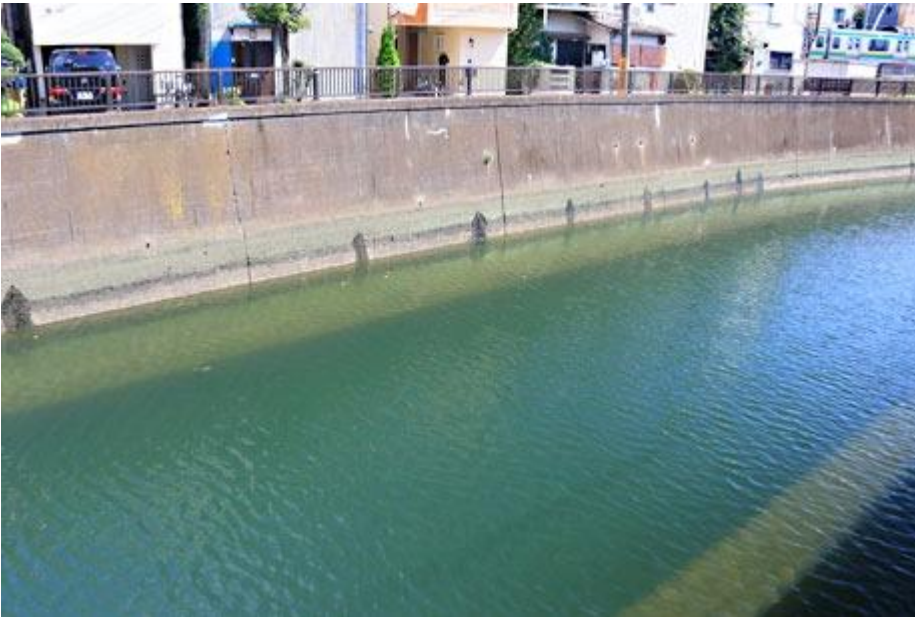
ここは「西蒲田」地域です。この写真の右上に、JR 東海道線が写っているので、この場所が蒲田の「日本工学院」のそばであることが判ります。水がキレイな時には、水が澄み、護岸の下にある「犬走り」がハッキリ透けて見えるのです。

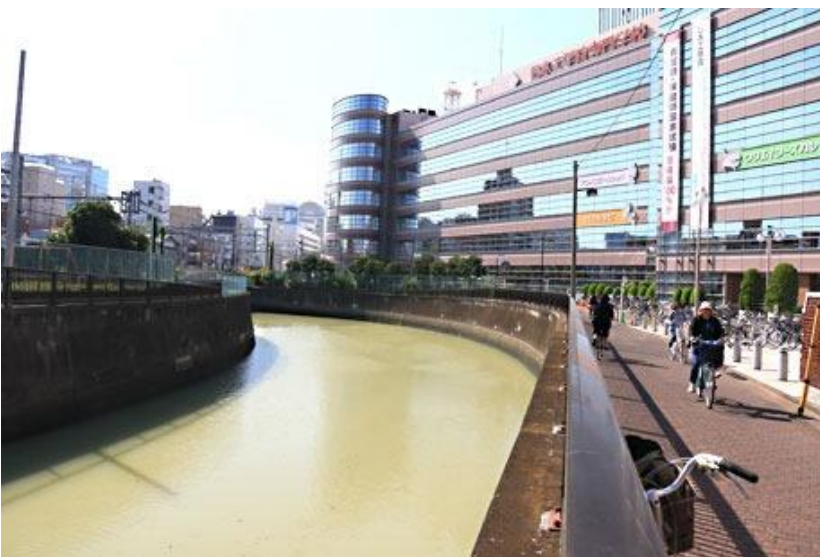
ここは、上の写真と同じ「日本工学院」前ですが、水質汚濁が進み、酸欠になり、悪臭の元である「硫化水素」が発生した時の水の色です。「黄濁」や「白濁」で、「犬走り」などはまったく見えません。同じ場所で、こんなにも変化するのです。「水質」の変化で、水の色は「七変化」するのです。こうして、呑川には様々な機器が取り付けられ、観察や測定が行われています。現在、大田区では「水質改善」のために様々な手法が考えられていますが、それらがどの程度「有効」であるかが、これらの機器によって明確になるかもしれません。来年（2016年）初頭には、データがまとめられ、私たちにもその一端が報告されるとのことです。その時が、また楽しみです。

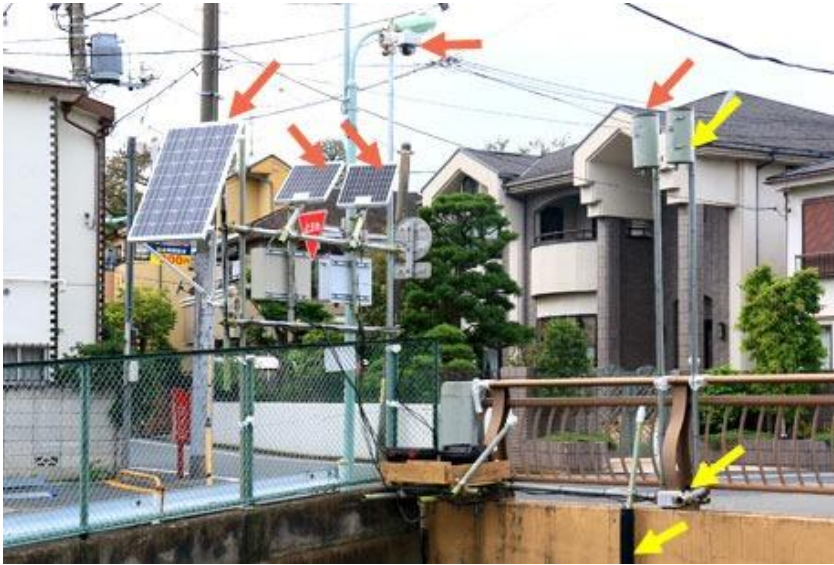
呑川上流部・石川町にある「島畑橋」に、突如、観測機器群が取り付けられていました。私は、この付近は良くチェックしているので、ここ数日に設置されたものだと思います。「水位計」や「ネットワークカメラ」の他に、内容不明の機器群が取り付けられ、それらは3台の「ソーラーパネル」につながれていました。相変わらず、何の表示も無く、担当の行政も「都」なのか「区」なのか判らず、請負の業者も不明です。心当たりを打診してみましたが、すぐには判りませんでした。
